การตรวจสภาพฝายและแนวทางแก้ไขปรับปรุงเพื่อเพิ่มประสิทธิภาพฝาย

รหัสฝายที่ : WPH041000105

ชื่อฝาย **ชื่อลำน้ำ** ร่องโป่ง **ลำน้ำสาขาของ** แม่น้ำยม **ประเภทลำน้ำ** ลำเหมือง **วันที่สำรวจ** 17 ก.ค. 68

หมู่บ้าน หมู่ที่ 1 บ้านสบสาย **ตำบล** สบสาย **อำเภอ** สูงเม่น **จังหวัด** แพร่

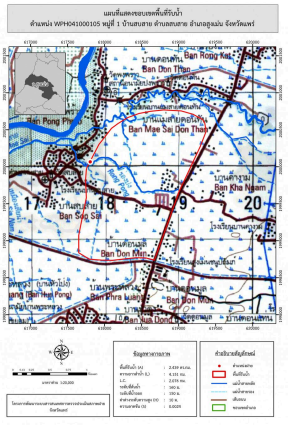
1. ส่วนป้องกันเหนือน้ำ : ☐ ใช้งานได้ดี ☐ ปานกลาง ☐ ทรุดโทรม	ตะกอนมีน้อย	**2. ส่วนเหนือน้ำ :** ☐ ใช้งานได้ดี ☐ ปานกลาง ☐ ทรุดโทรม	ตะกอนมีน้อย
3. ส่วนควบคุมน้ำ : ☑ ใช้งานได้ดี ☐ ปานกลาง ☐ ทรุดโทรม		**4. ส่วนท้ายน้ำ :** ☑ ใช้งานได้ดี ☐ ปานกลาง ☐ ทรุดโทรม	ตะกอนมีน้อย

5. ส่วนป้องกันท้ายน้ำ : ☐ ใช้งานได้ดี ☐ ปานกลาง ☐ ทรุดโทรม	ตะกอนมีน้อย	**6. ระบบส่งน้ำ :** ☐ ใช้งานได้ดี ☐ ปานกลาง ☐ ทรุดโทรม

พื้นที่รับน้ำของฝายและข้อมูลประกอบ		สภาพโดยรวมของฝายและแนวทางแก้ไขปรับปรุงเบื้องต้น
	ข้อมูลพื้นที่รับน้ำของฝาย A = 2.44 ตารางกิโลเมตร L = 4.15 กิโลเมตร LC = 2.08 กิโลเมตร H = 10 เมตร s = 0 c = 0.25 I = 70 มิลลิเมตร/ชั่วโมง Return period = 100 ปี อัตราการไหลสูงสุด = 11.87 ลบ.ม./วินาที	**สภาพโดยรวมของฝาย** เป็นฝาย มข.2527 ก่อสร้างโดย อบจ.แพร่ อายุมากกว่า 10 ปี มีสภาพในแต่ละส่วนดังนี้ ส่วน Protection เหนือน้ำ : ไม่มี ส่วนเหนือน้ำ : ไม่มี ส่วนควบคุมน้ำ : สภาพปกติโดยรวมใช้งานได้ ส่วนท้ายน้ำ : สภาพปกติโดยรวมใช้งานได้ ส่วน Protection ท้ายน้ำ : ไม่มี ระบบส่งน้ำ : ไม่มี มีสภาพตะกอนหน้าฝาย : น้อย **แนวทางแก้ไขปรับปรุงเบื้องต้น** มีสภาพโดยรวมปกติ ควรวางมาตรการขุดลอก และกำจัดวัชพืชตามเวลาที่เหมาะสม
