การตรวจสภาพฝายและแนวทางแก้ไขปรับปรุงเพื่อเพิ่มประสิทธิภาพฝาย

รหัสฝายที่ : WPH041000401

ชื่อฝาย ร่องขุ่น **ชื่อลำน้ำ** แม่เฮิม **ลำน้ำสาขาของ** แม่น้ำยม **ประเภทลำน้ำ** ลำห้วย **วันที่สำรวจ** 17 ก.ค. 68

หมู่บ้าน หมู่ที่ 4 บ้านหาดลี่ **ตำบล** สบสาย **อำเภอ** สูงเม่น **จังหวัด** แพร่

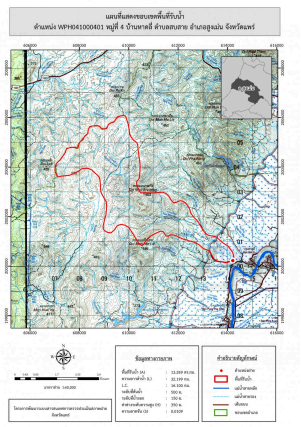
มีสภาพในแต่ละส่วนดังนี้ ส่วน Protection เหนือน้ำ : ไม่มี ส่วนเหนือน้ำ : ไม่มี ส่วนควบคุมน้ำ : สภาพปกติโดยรวมใช้งานได้ ส่วนท้ายน้ำ : สภาพปกติโดยรวมใช้งานได้ มีวัชพืชขึ้นน้อย ส่วน Protection ท้ายน้ำ : ไม่มี ระบบส่งน้ำ : ไม่มี มีสภาพตะกอนหน้าฝาย : มาก

มีสภาพโดยรวมปกติ ควรวางมาตรการขุดลอก และกำจัดวัชพืชตามเวลาที่เหมาะสม
