การตรวจสภาพฝายและแนวทางแก้ไขปรับปรุงเพื่อเพิ่มประสิทธิภาพฝาย

รหัสฝายที่ : WPH041000402

ชื่อฝาย **ชื่อลำน้ำ** แม่เฮิม **ลำน้ำสาขาของ** แม่น้ำยม **ประเภทลำน้ำ** ลำห้วย **วันที่สำรวจ** 17 ก.ค. 68

หมู่บ้าน หมู่ที่ 4 บ้านหาดลี่ **ตำบล** สบสาย **อำเภอ** สูงเม่น **จังหวัด** แพร่

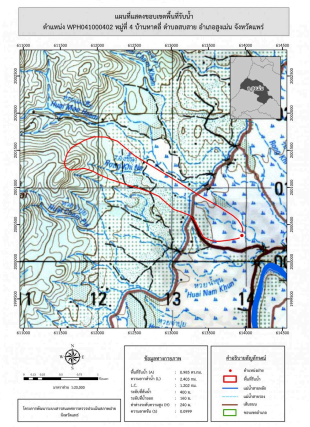
เป็นฝายแกนดินซีเมนต์ก่อสร้างโดย อบจ.แพร่ อายุ 1 ปี มีสภาพในแต่ละส่วนดังนี้ ส่วน Protection เหนือน้ำ : ไม่มี ส่วนเหนือน้ำ : ปกติ ส่วนควบคุมน้ำ : ปกติ ส่วนท้ายน้ำ : ปกติ ส่วน Protection ท้ายน้ำ : ไม่มี ระบบส่งน้ำ : ไม่มี มีสภาพตะกอนหน้าฝาย : น้อย

มีสภาพโดยรวมปกติ ควรวางมาตรการขุดลอก และกำจัดวัชพืชตามเวลาที่เหมาะสม
