การตรวจสภาพฝายและแนวทางแก้ไขปรับปรุงเพื่อเพิ่มประสิทธิภาพฝาย

รหัสฝายที่ : WPH041000404

ชื่อฝาย **ชื่อลำน้ำ** แม่เฮิม **ลำน้ำสาขาของ** แม่น้ำยม **ประเภทลำน้ำ** ลำห้วย **วันที่สำรวจ** 17 ก.ค. 68

หมู่บ้าน หมู่ที่ 4 บ้านหาดลี่ **ตำบล** สบสาย **อำเภอ** สูงเม่น **จังหวัด** แพร่

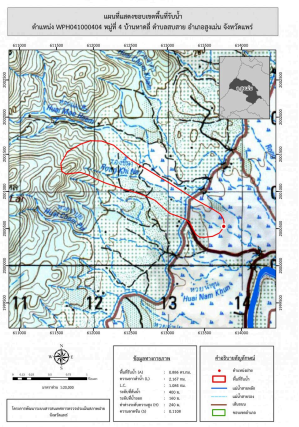
เป็นฝายแกนดินซีเมนต์ก่อสร้างโดย อบจ.แพร่ อายุ 1 ปี มีสภาพในแต่ละส่วนดังนี้ ส่วน Protection เหนือน้ำ : ไม่มี ส่วนเหนือน้ำ : ปกติ ส่วนควบคุมน้ำ : ปกติ ส่วนท้ายน้ำ : ปกติ ส่วน Protection ท้ายน้ำ : ไม่มี ระบบส่งน้ำ : ไม่มี มีสภาพตะกอนหน้าฝาย : น้อย

มีสภาพโดยรวมปกติ ควรวางมาตรการขุดลอก และกำจัดวัชพืชตามเวลาที่เหมาะสม
