# การตรวจสภาพฝายและแนวทางแก้ไขปรับปรุงเพื่อเพิ่มประสิทธิภาพฝาย

**รหัสฝายที่ :** WPH041100801

**ชื่อฝาย** ร่องผา **ชื่อลำน้ำ** ร่องผา **ลำน้ำสาขาของ** แม่น้ำยม **ประเภทลำน้ำ** ลำห้วย **วันที่สำรวจ** 22 ก.ค. 68

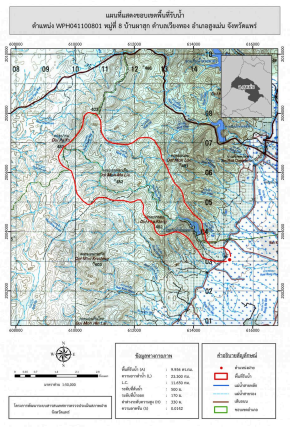
เป็นฝาย มข.2527 ก่อสร้างโดยที่ว่าการอำเภอสูงเม่น ปัจจุบันอยู่ในความรับผิดชอบของ อบต.เวียงทอง ก่อสร้างเมื่อปี พ.ศ.2544 อายุ 24 ปี มีสภาพในแต่ละส่วนดังนี้ ส่วน Protection เหนือน้ำ : ไม่มี ส่วนเหนือน้ำ :ไม่มี ส่วนควบคุมน้ำ : สภาพปกติโดยรวมใช้งานได้ ส่วนท้ายน้ำ : สภาพปกติโดยรวมใช้งานได้ มีวัชพืชขึ้นน้อย ส่วน Protection ท้ายน้ำ : ไม่มี ระบบส่งน้ำ : ไม่มี มีสภาพตะกอนหน้าฝาย : ปานกลาง

มีสภาพโดยรวมปกติ ควรวางมาตรการขุดลอก และกำจัดวัชพืชตามเวลาที่เหมาะสม
