การตรวจสภาพฝายและแนวทางแก้ไขปรับปรุงเพื่อเพิ่มประสิทธิภาพฝาย

รหัสฝายที่ : WPH041100802

ชื่อฝาย ห้วยแพน **ชื่อลำน้ำ** ห้วยแพน **ลำน้ำสาขาของ** แม่น้ำยม **ประเภทลำน้ำ** ลำห้วย **วันที่สำรวจ** 22 ก.ค. 68

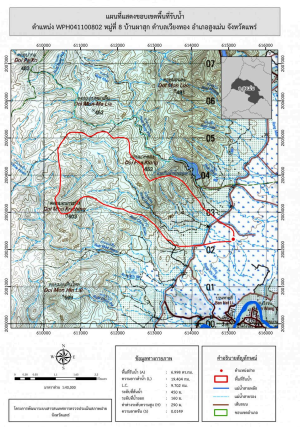
3. ส่วนควบคุมน้ำ : ☐ ใช้งานได้ดี ☐ ปานกลาง ☑ ทรุดโทรม

4. ส่วนท้ายน้ำ : ☐ ใช้งานได้ดี ☐ ปานกลาง ☑ ทรุดโทรม — ตะกอนมีน้อย

เป็นฝาย คสล. ในความรับผิดชอบของ อบต.เวียงทอง ก่อสร้างเมื่อปี พ.ศ.2552 อายุฝาย 16 ปี มีสภาพพังเสียหายไม่สามารถใช้งานได้ มีสภาพตะกอนหน้าฝาย : มาก

ควรรื้อถอน และก่อสร้างใหม่ในรูปแบบ และขนาดที่เหมาะสม
