การตรวจสภาพฝายและแนวทางแก้ไขปรับปรุงเพื่อเพิ่มประสิทธิภาพฝาย

รหัสฝายที่ : WPH041200301

ชื่อฝาย **ชื่อลำน้ำ** ร่องบ้า **ลำน้ำสาขาของ** แม่น้ำยม **ประเภทลำน้ำ** ลำเหมือง **วันที่สำรวจ** 22 ก.ค. 68

หมู่บ้าน หมู่ที่ 3 บ้านพระหลวง **ตำบล** พระหลวง **อำเภอ** สูงเม่น **จังหวัด** แพร่

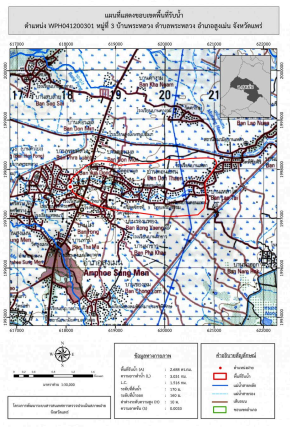
1. ส่วนป้องกันเหนือน้ำ : ☑ ใช้งานได้ดี ☐ ปานกลาง ☐ ทรุดโทรม	ตะกอนมีน้อย	**2. ส่วนเหนือน้ำ :** ☑ ใช้งานได้ดี ☐ ปานกลาง ☐ ทรุดโทรม	ตะกอนมีน้อย
3. ส่วนควบคุมน้ำ : ☑ ใช้งานได้ดี ☐ ปานกลาง ☐ ทรุดโทรม		**4. ส่วนท้ายน้ำ :** ☑ ใช้งานได้ดี ☐ ปานกลาง ☐ ทรุดโทรม	ตะกอนมีน้อย

พื้นที่รับน้ำของฝายและข้อมูลประกอบ		สภาพโดยรวมของฝายและแนวทางแก้ไขปรับปรุงเบื้องต้น
	<u>ข้อมูลพื้นที่รับน้ำของฝาย</u> A = 2.69 ตารางกิโลเมตร L = 3.03 กิโลเมตร LC = 1.52 กิโลเมตร H = 10 เมตร s = 0 c = 0.25 I = 90 มิลลิเมตร/ชั่วโมง Return period = 100 ปี อัตราการไหลสูงสุด = 16.81 ลบ.ม./วินาที	**สภาพโดยรวมของฝาย** เป็นฝาย คสล. ก่อสร้างโดยที่ว่าการอำเภอสูงเม่น ก่อสร้างเมื่อปี พ.ศ.2560 อายุ 8 ปี มีสภาพในแต่ละส่วนดังนี้ ส่วน Protection เหนือน้ำ : สภาพปกติโดยรวมใช้งานได้ ส่วนเหนือน้ำ : สภาพปกติโดยรวมใช้งานได้ ส่วนควบคุมน้ำ : สภาพปกติโดยรวมใช้งานได้ ส่วนท้ายน้ำ : สภาพปกติโดยรวมใช้งานได้ ส่วน Protection ท้ายน้ำ : ไม่มี ระบบส่งน้ำ : ไม่มี มีสภาพตะกอนหน้าฝาย : น้อย **แนวทางแก้ไขปรับปรุงเบื้องต้น** มีสภาพโดยรวมปกติ ควรวางมาตรการขุดลอก และกำจัดวัชพืชตามเวลาที่เหมาะสม ***ชาวบ้านอยากให้รื้อถอนเนื่องจากในฤดูน้ำหลากส่งผลกระทบต่อชุมชนโดยรอบ***
