การตรวจสภาพฝายและแนวทางแก้ไขปรับปรุงเพื่อเพิ่มประสิทธิภาพฝาย

รหัสฝายที่ : WPH041200501

ชื่อฝาย **ชื่อลำน้ำ** เหมืองหลวง **ลำน้ำสาขาของ** แม่น้ำยม **ประเภทลำน้ำ** ลำเหมือง **วันที่สำรวจ** 22 ก.ค. 68

หมู่บ้าน หมู่ที่ 5 บ้านพระหลวง **ตำบล** พระหลวง **อำเภอ** สูงเม่น **จังหวัด** แพร่

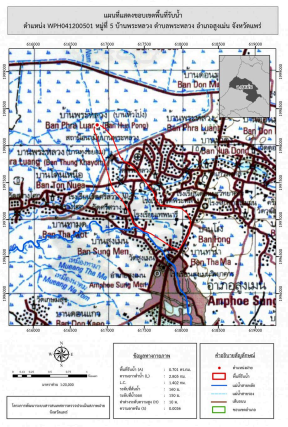
สภาพฝายของแต่ละองค์ประกอบ (Element)			
1. ส่วนป้องกันเหนือน้ำ : ☐ใช้งานได้ดี ☐ ปานกลาง ☐ ทรุดโทรม	ตะกอนมีน้อย	**2. ส่วนเหนือน้ำ :** ☐ ใช้งานได้ดี ☐ ปานกลาง ☐ ทรุดโทรม	ตะกอนมีน้อย
3. ส่วนควบคุมน้ำ : ☑ใช้งานได้ดี ☐ ปานกลาง ☐ ทรุดโทรม		**4. ส่วนท้ายน้ำ :** ☑ ใช้งานได้ดี ☐ ปานกลาง ☐ ทรุดโทรม	ตะกอนมีน้อย

5. ส่วนป้องกันท้ายน้ำ : ☐ใช้งานได้ดี ☐ ปานกลาง ☐ ทรุดโทรม	ตะกอนมีน้อย	**6. ระบบส่งน้ำ :** ☐ ใช้งานได้ดี ☐ ปานกลาง ☐ ทรุดโทรม

พื้นที่รับน้ำของฝายและข้อมูลประกอบ		สภาพโดยรวมของฝายและแนวทางแก้ไขปรับปรุงเบื้องต้น
	<u>ข้อมูลพื้นที่รับน้ำของฝาย</u> A = 0.7 ตารางกิโลเมตร L = 2.81 กิโลเมตร LC = 1.4 กิโลเมตร H = 10 เมตร s = 0 c = 0.25 I = 100 มิลลิเมตร/ชั่วโมง Return period = 100 ปี อัตราการไหลสูงสุด = 4.87 ลบ.ม./วินาที	**สภาพโดยรวมของฝาย** เป็นฝาย มข.2527 ก่อสร้างโดย อบต.สูงเม่น อายุมากกว่า 20 ปี มีสภาพในแต่ละส่วนดังนี้ ส่วน Protection เหนือน้ำ : ไม่มี ส่วนเหนือน้ำ : ไม่มี ส่วนควบคุมน้ำ : สภาพปกติโดยรวมใช้งานได้ ส่วนท้ายน้ำ : สภาพปกติโดยรวมใช้งานได้ ส่วน Protection ท้ายน้ำ : ไม่มี ระบบส่งน้ำ : ไม่มี มีสภาพตะกอนหน้าฝาย : น้อย **แนวทางแก้ไขปรับปรุงเบื้องต้น** มีสภาพโดยรวมปกติ ควรวางมาตรการขุดลอก และกำจัดวัชพืชตามเวลาที่เหมาะสม
