การตรวจสภาพฝายและแนวทางแก้ไขปรับปรุงเพื่อเพิ่มประสิทธิภาพฝาย

รหัสฝายที่ : WPH050100501

ชื่อฝาย **ชื่อลำน้ำ** ห้วยโทก **ลำน้ำสาขาของ** แม่น้ำยม **ประเภทลำน้ำ** ลำห้วย **วันที่สำรวจ** 9 ก.ค. 68

หมู่บ้าน หมู่ที่ 5 บ้านห้วยกูด **ตำบล** เด่นชัย **อำเภอ** เด่นชัย **จังหวัด** แพร่

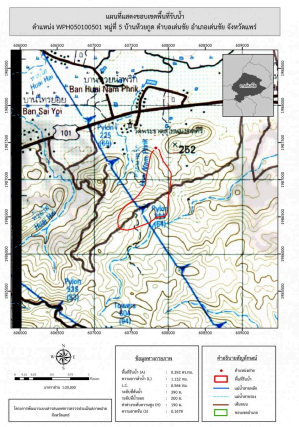
1. ส่วนป้องกันเหนือน้ำ : ☐ใช้งานได้ดี ☐ปานกลาง ☐ทรุดโทรม	ตะกอนมีปานกลาง
2. ส่วนเหนือน้ำ : ☐ใช้งานได้ดี ☐ปานกลาง ☑ทรุดโทรม	ตะกอนมีปานกลาง

3. ส่วนควบคุมน้ำ : ☐ใช้งานได้ดี ☐ปานกลาง ☑ทรุดโทรม	
4. ส่วนท้ายน้ำ : ☐ใช้งานได้ดี ☐ปานกลาง ☑ทรุดโทรม	ตะกอนมีน้อย

พื้นที่รับน้ำของฝายและข้อมูลประกอบ		สภาพโดยรวมของฝายและแนวทางแก้ไขปรับปรุงเบื้องต้น
	<u>ข้อมูลพื้นที่รับน้ำของฝาย</u> A = 0.39 ตารางกิโลเมตร L = 1.13 กิโลเมตร LC = 0.57 กิโลเมตร H = 190 เมตร s = 0.17 c = 0.25 I = 120 มิลลิเมตร/ชั่วโมง Return period = 100 ปี อัตราการไหลสูงสุด = 3.27 ลบ.ม./วินาที	**สภาพโดยรวมของฝาย** เป็นฝาย คสล. ที่ก่อสร้างโดย อบจ.แพร่ อายุฝายมากกว่า 20 ปี มีสภาพพังเสียหายไม่สามารถใช้งานได้ มีสภาพตะกอนหน้าฝาย : ปานกลาง **แนวทางแก้ไขปรับปรุงเบื้องต้น** ควรรื้อถอน และก่อสร้างใหม่ในรูปแบบ และขนาดที่เหมาะสม
