การตรวจสภาพฝายและแนวทางแก้ไขปรับปรุงเพื่อเพิ่มประสิทธิภาพฝาย

รหัสฝายที่ : WPH050100801

ชื่อฝาย ปากจั๊วะ **ชื่อลำน้ำ** แม่พวก **ลำน้ำสาขาของ** แม่น้ำยม **ประเภทลำน้ำ** ลำห้วย **วันที่สำรวจ** 3 ก.ค. 68

หมู่บ้าน หมู่ที่ 8 บ้านปากจั๊วะ **ตำบล** เด่นชัย **อำเภอ** เด่นชัย **จังหวัด** แพร่

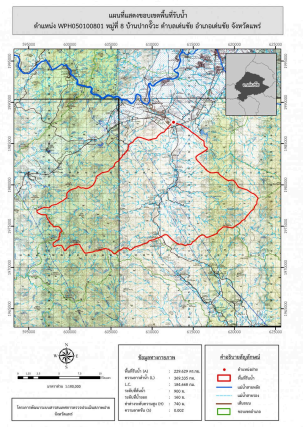
3. ส่วนควบคุมน้ำ : ☐ ใช้งานได้ดี ☑ ปานกลาง ☐ ทรุดโทรม

4. ส่วนท้ายน้ำ : ☐ ใช้งานได้ดี ☑ ปานกลาง ☐ ทรุดโทรม — ตะกอนมีน้อย

5. ส่วนป้องกันท้ายน้ำ : ☐ ใช้งานได้ดี ☑ ปานกลาง ☐ ทรุดโทรม — ตะกอนมีน้อย

พื้นที่รับน้ำของฝายและข้อมูลประกอบ		สภาพโดยรวมของฝายและแนวทางแก้ไขปรับปรุงเบื้องต้น
	<u>ข้อมูลพื้นที่รับน้ำของฝาย</u> A = 229.63 ตารางกิโลเมตร L = 369.33 กิโลเมตร LC = 184.67 กิโลเมตร H = 740 เมตร s = 0 Return period = 100 ปี อัตราการไหลสูงสุด = 545.55 ลบ.ม./วินาที	**สภาพโดยรวมของฝาย** เป็นฝาย คสล. ในความรับผิดชอบของ ทต.เด่นชัย อายุฝายมากกว่า 20 ปี มีสภาพในแต่ละส่วนดังนี้ ส่วน Protection เหนือน้ำ : ไม่มี ส่วนเหนือน้ำ : ไม่สามารถมองเห็น ส่วนควบคุมน้ำ : สภาพปกติโดยรวมใช้งานได้ แต่ประตูระบายน้ำชำรุดไม่สามารถเปิด/ปิดได้ ส่วนท้ายน้ำ : มีการกัดเซาะ ทรุดตัว แตกร้าว และมีการเคลื่อนตัวน้อย มีวัชพืชขึ้นน้อย ส่วน Protection ท้ายน้ำ : ไม่มี ระบบส่งน้ำ : ไม่มี มีสภาพตะกอนหน้าฝาย : ปานกลาง **แนวทางแก้ไขปรับปรุงเบื้องต้น** มีสภาพโดยรวมปกติ ควรวางมาตรการขุดลอก และกำจัดวัชพืชตามเวลาที่เหมาะสม ส่วนประตูระบายน้ำที่ชำรุดหากมีงบประมาณปรับปรุงซ่อมแซม ควรตรวจเช็ค และซ่อมแซมให้สามารถใช้งานได้ ส่วนท้ายน้ำเนื่องจากสภาพฝายค่อนข้างเก่าความเสียหายไม่มากนัก การซ่อมอาจไม่คุ้มค่าในระยะยาวสามารถใช้งานต่อไปได้ หากในอนาคตมีความเสียหายมากขึ้นอาจพิจารณารื้อถอน และก่อสร้างใหม่ในขนาด และรูปแบบที่เหมาะสม
