การตรวจสภาพฝายและแนวทางแก้ไขปรับปรุงเพื่อเพิ่มประสิทธิภาพฝาย

รหัสฝายที่ : WPH050100803

ชื่อฝาย แม่พวก **ชื่อลำน้ำ** แม่พวก **ลำน้ำสาขาของ** แม่น้ำยม **ประเภทลำน้ำ** ลำห้วย **วันที่สำรวจ** 9 ก.ค. 68

หมู่บ้าน หมู่ที่ 8 บ้านปากจั๊วะ **ตำบล** เด่นชัย **อำเภอ** เด่นชัย **จังหวัด** แพร่

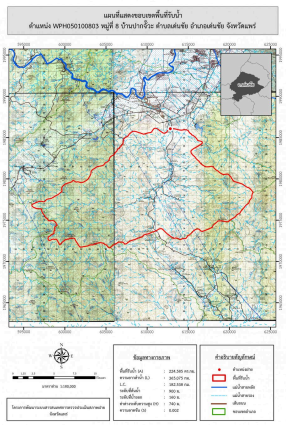
เป็นฝายที่ก่อสร้างโดยกรมชลประทาน ถ่ายโอนให้กับ อบต.เด่นชัย อายุฝายมากกว่า 20 ปี มีสภาพในแต่ละส่วนดังนี้ ส่วน Protection เหนือน้ำ : ไม่สามารถมองเห็นสภาพโดยรวมใช้งานได้ ส่วนเหนือน้ำ : สภาพโดยรวมใช้งานได้ มีวัชพืชขึ้นปานกลาง ส่วนควบคุมน้ำ : สภาพโดยรวมใช้งานได้ ส่วนท้ายน้ำ : สภาพโดยรวมใช้งานได้ ส่วน Protection ท้ายน้ำ : ไม่สามารถมองเห็น ระบบส่งน้ำ : ไม่มี มีสภาพตะกอนหน้าฝาย : ปานกลาง

มีสภาพโดยรวมปกติ ควรวางมาตรการขุดลอก และกำจัดวัชพืชตามเวลาที่เหมาะสม
