การตรวจสภาพฝายและแนวทางแก้ไขปรับปรุงเพื่อเพิ่มประสิทธิภาพฝาย

รหัสฝายที่ : WPH050101001

ชื่อฝาย ศูนย์เกษตร **ชื่อลำน้ำ** แม่พวก **ลำน้ำสาขาของ** แม่น้ำยม **ประเภทลำน้ำ** ลำห้วย **วันที่สำรวจ** 3 ก.ค. 68

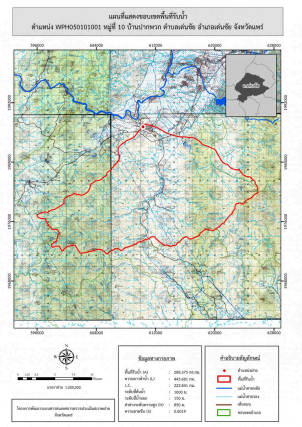
เป็นฝาย คสล. ที่ก่อสร้างโดยที่ว่าการอำเภอเด่นชัย ปัจจุบันอยู่ในความรับผิดชอบของ ทต.เด่นชัย ก่อสร้างเมื่อปี พ.ศ.2560 อายุฝาย 8 ปี มีสภาพพังเสียหายไม่สามารถใช้งานได้ มีสภาพตะกอนหน้าฝาย : น้อย

ควรรื้อถอน และก่อสร้างใหม่ในรูปแบบ และขนาดที่เหมาะสม
