การตรวจสภาพฝายและแนวทางแก้ไขปรับปรุงเพื่อเพิ่มประสิทธิภาพฝาย

รหัสฝายที่ : WPH050200202

หมู่บ้าน หมู่ที่ 2 บ้านดงสระ **ตำบล** แม่จั๊วะ **อำเภอ** เด่นชัย **จังหวัด** แพร่

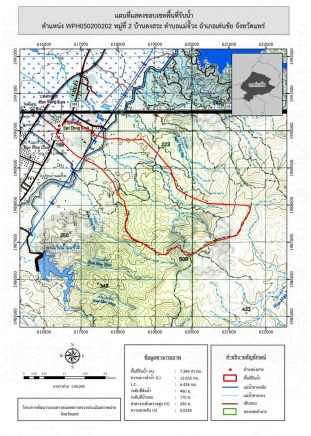
3. ส่วนควบคุมน้ำ : ☐ ใช้งานได้ดี ☑ ปานกลาง ☐ ทรุดโทรม

4. ส่วนท้ายน้ำ : ☐ ใช้งานได้ดี ☑ ปานกลาง ☐ ทรุดโทรม — ตะกอนมีน้อย

พื้นที่รับน้ำของฝายและข้อมูลประกอบ		สภาพโดยรวมของฝายและแนวทางแก้ไขปรับปรุงเบื้องต้น
	<u>ข้อมูลพื้นที่รับน้ำของฝาย</u> A = 7.35 ตารางกิโลเมตร L = 12.85 กิโลเมตร LC = 6.43 กิโลเมตร H = 290 เมตร s = 0.02 c = 0.25 I = 70 มิลลิเมตร/ชั่วโมง Return period = 100 ปี อัตราการไหลสูงสุด = 35.75 ลบ.ม./วินาที	**สภาพโดยรวมของฝาย** เป็นฝาย คสล. ก่อสร้างโดย อบต.แม่จั๊วะ เมื่อปี พ.ศ.2563 อายุฝาย 5 ปี มีสภาพในแต่ละส่วนดังนี้ ส่วน Protection เหนือน้ำ : ไม่มี ส่วนเหนือน้ำ : ไม่มี ส่วนควบคุมน้ำ : มีการกัดเซาะ ทรุดตัว แตกร้าว มีรูโพรง รั่ว และมีการเคลื่อนตัวน้อย มีวัชพืชขึ้นปานกลาง ส่วนท้ายน้ำ : มีการกัดเซาะ ทรุดตัว แตกร้าว มีรูโพรง รั่ว และมีการเคลื่อนตัวน้อย มีวัชพืชขึ้นปานกลาง ส่วน Protection ท้ายน้ำ : ไม่มี ระบบส่งน้ำ : สภาพปกติโดยรวมใช้งานได้ มีวัชพืชขึ้นน้อย มีสภาพตะกอนหน้าฝาย : ปานกลาง **แนวทางแก้ไขปรับปรุงเบื้องต้น** ควรปรับปรุงสภาพโดยรวมของตัวฝายเนื่องจากความเสียหายไม่มากนัก และเป็นฝายที่ก่อสร้างได้ไม่นานเพื่อป้องกันไม่ให้เกิดความเสียหายที่เพิ่มมากขึ้น โดยอาจจะก่อสร้างพนังป้องกันการกัดเซาะทั้งเหนือน้ำ และท้ายน้ำ และปรับปรุงโครงสร้างตัวฝายให้แข็งแรงขึ้น ควรวางมาตรการขุดลอก และกำจัดวัชพืชตามเวลาที่เหมาะสม
