การตรวจสภาพฝายและแนวทางแก้ไขปรับปรุงเพื่อเพิ่มประสิทธิภาพฝาย

รหัสฝายที่ : WPH050201001

ชื่อฝาย **ชื่อลำน้ำ** ก้างปลา **ลำน้ำสาขาของ** แม่จั๊วะ/แม่พวก/แม่น้ำยม **ประเภทลำน้ำ** ลำห้วย **วันที่สำรวจ** 4 ก.ค. 68

หมู่บ้าน หมู่ที่ 10 บ้านเหมืองใหม่ **ตำบล** แม่จั๊วะ **อำเภอ** เด่นชัย **จังหวัด** แพร่

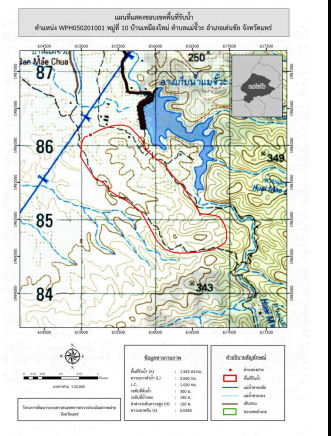
1. ส่วนป้องกันเหนือน้ำ : ☐ ใช้งานได้ดี ☐ ปานกลาง ☐ ทรุดโทรม	ตะกอนมีมาก	**2. ส่วนเหนือน้ำ :** ☐ ใช้งานได้ดี ☐ ปานกลาง ☐ ทรุดโทรม	ตะกอนมีมาก
3. ส่วนควบคุมน้ำ : ☑ ใช้งานได้ดี ☐ ปานกลาง ☐ ทรุดโทรม		**4. ส่วนท้ายน้ำ :** ☑ ใช้งานได้ดี ☐ ปานกลาง ☐ ทรุดโทรม	ตะกอนมีน้อย

5. ส่วนป้องกันท้ายน้ำ : ☐ ใช้งานได้ดี ☐ ปานกลาง ☐ ทรุดโทรม	ตะกอนมีน้อย	**6. ระบบส่งน้ำ :** ☐ ใช้งานได้ดี ☐ ปานกลาง ☐ ทรุดโทรม

พื้นที่รับน้ำของฝายและข้อมูลประกอบ		สภาพโดยรวมของฝายและแนวทางแก้ไขปรับปรุงเบื้องต้น
	<u>ข้อมูลพื้นที่รับน้ำของฝาย</u> A = 1.54 ตารางกิโลเมตร L = 2.06 กิโลเมตร LC = 1.03 กิโลเมตร H = 120 เมตร s = 0.06 c = 0.25 I = 120 มิลลิเมตร/ชั่วโมง Return period = 100 ปี อัตราการไหลสูงสุด = 12.86 ลบ.ม./วินาที	**สภาพโดยรวมของฝาย** เป็นฝาย มข.2527 ก่อสร้างโดยที่ว่าการอำเภอเด่นชัย เมื่อปี พ.ศ.2549 ปัจจุบันอยู่ในความรับผิดชอบของ อบต.แม่จั๊วะ อายุฝาย 19 ปี มีสภาพในแต่ละส่วนดังนี้ ส่วน Protection เหนือน้ำ : ไม่มี ส่วนเหนือน้ำ : ไม่มี ส่วนควบคุมน้ำ : สภาพปกติโดยรวมใช้งานได้ มีวัชพืชขึ้นน้อย ส่วนท้ายน้ำ : สภาพปกติโดยรวมใช้งานได้ มีวัชพืชขึ้นน้อย ส่วน Protection ท้ายน้ำ : ไม่มี ระบบส่งน้ำ : ไม่มี มีสภาพตะกอนหน้าฝาย : มาก **แนวทางแก้ไขปรับปรุงเบื้องต้น** มีสภาพโดยรวมปกติ ควรวางมาตรการขุดลอก และกำจัดวัชพืชตามเวลาที่เหมาะสม
