การตรวจสภาพฝายและแนวทางแก้ไขปรับปรุงเพื่อเพิ่มประสิทธิภาพฝาย

รหัสฝายที่ : WPH050300501

ชื่อฝาย **ชื่อลำน้ำ** น้ำใส **ลำน้ำสาขาของ** แม่สูง/แม่น้ำยม **ประเภทลำน้ำ** ลำห้วย **วันที่สำรวจ** 3 ก.ค. 68

หมู่บ้าน หมู่ที่ 5 บ้านป่าไผ่ **ตำบล** ไทรย้อย **อำเภอ** เด่นชัย **จังหวัด** แพร่

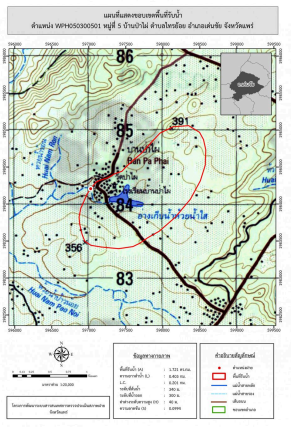
1. ส่วนป้องกันเหนือน้ำ : ☐ ใช้งานได้ดี ☐ ปานกลาง ☐ ทรุดโทรม	ตะกอนมีมาก	**2. ส่วนเหนือน้ำ :** ☐ ใช้งานได้ดี ☐ ปานกลาง ☐ ทรุดโทรม	ตะกอนมีมาก
3. ส่วนควบคุมน้ำ : ☑ ใช้งานได้ดี ☐ ปานกลาง ☐ ทรุดโทรม		**4. ส่วนท้ายน้ำ :** ☑ ใช้งานได้ดี ☐ ปานกลาง ☐ ทรุดโทรม	ตะกอนมีน้อย

5. ส่วนป้องกันท้ายน้ำ : ☐ ใช้งานได้ดี ☐ ปานกลาง ☐ ทรุดโทรม	ตะกอนมีน้อย	**6. ระบบส่งน้ำ :** ☐ ใช้งานได้ดี ☐ ปานกลาง ☐ ทรุดโทรม

พื้นที่รับน้ำของฝายและข้อมูลประกอบ		สภาพโดยรวมของฝายและแนวทางแก้ไขปรับปรุงเบื้องต้น
	ข้อมูลพื้นที่รับน้ำของฝาย A = 1.72 ตารางกิโลเมตร L = 0.4 กิโลเมตร LC = 0.2 กิโลเมตร H = 40 เมตร s = 0.1 c = 0.25 I = 120 มิลลิเมตร/ชั่วโมง Return period = 100 ปี อัตราการไหลสูงสุด = 14.36 ลบ.ม./วินาที	**สภาพโดยรวมของฝาย** เป็นฝาย มข.2527 ก่อสร้างโดยที่ว่าการอำเภอเด่นชัย ปัจจุบันอยู่ในความรับผิดชอบของ อบต.ไทรย้อย อายุฝายมากกว่า 20 ปี มีสภาพในแต่ละส่วนดังนี้ ส่วน Protection เหนือน้ำ : ไม่มี ส่วนเหนือน้ำ : ไม่มี ส่วนควบคุมน้ำ : สภาพปกติโดยรวมใช้งานได้ มีวัชพืชขึ้นปานกลาง ส่วนท้ายน้ำ : สภาพปกติโดยรวมใช้งานได้มีการกัดเซาะน้อย มีวัชพืชขึ้นปานกลาง ส่วน Protection ท้ายน้ำ : ไม่มี ระบบส่งน้ำ : ไม่มี มีสภาพตะกอนหน้าฝาย : มาก **แนวทางแก้ไขปรับปรุงเบื้องต้น** มีสภาพโดยรวมปกติ ควรวางมาตรการขุดลอก และกำจัดวัชพืชตามเวลาที่เหมาะสม
