การตรวจสภาพฝายและแนวทางแก้ไขปรับปรุงเพื่อเพิ่มประสิทธิภาพฝาย

รหัสฝายที่ : WPH050300903

ชื่อฝาย **ชื่อลำน้ำ** ห้วยจำ **ลำน้ำสาขาของ** แม่ปาน/แม่น้ำยม **ประเภทลำน้ำ** ลำห้วย **วันที่สำรวจ** 3 ก.ค. 68

หมู่บ้าน หมู่ที่ 9 บ้านปากปาน **ตำบล** ไทรย้อย **อำเภอ** เด่นชัย **จังหวัด** แพร่

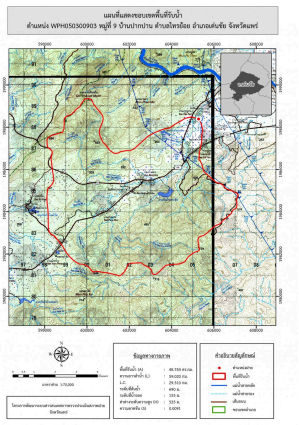
สภาพฝายของแต่ละองค์ประกอบ (Element)			
1. ส่วนป้องกันเหนือน้ำ : ☐ใช้งานได้ดี ☐ปานกลาง ☐ทรุดโทรม	ตะกอนมีปานกลาง	**2. ส่วนเหนือน้ำ :** ☐ใช้งานได้ดี ☐ปานกลาง ☐ทรุดโทรม	ตะกอนมีปานกลาง
3. ส่วนควบคุมน้ำ : ☑ใช้งานได้ดี ☐ปานกลาง ☐ทรุดโทรม		**4. ส่วนท้ายน้ำ :** ☑ใช้งานได้ดี ☐ปานกลาง ☐ทรุดโทรม	ตะกอนมีน้อย

5. ส่วนป้องกันท้ายน้ำ : ☐ใช้งานได้ดี ☐ปานกลาง ☐ทรุดโทรม	ตะกอนมีน้อย	**6. ระบบส่งน้ำ :** ☐ใช้งานได้ดี ☐ปานกลาง ☐ทรุดโทรม

พื้นที่รับน้ำของฝายและข้อมูลประกอบ		สภาพโดยรวมของฝายและแนวทางแก้ไขปรับปรุงเบื้องต้น
	<u>ข้อมูลพื้นที่รับน้ำของฝาย</u> A = 48.74 ตารางกิโลเมตร L = 59.02 กิโลเมตร LC = 29.51 กิโลเมตร H = 535 เมตร s = 0.01 Return period = 100 ปี อัตราการไหลสูงสุด = 268.92 ลบ.ม./วินาที	**สภาพโดยรวมของฝาย** เป็นฝาย มข.2527 ก่อสร้างโดยที่ว่าการอำเภอเด่นชัย ปัจจุบันอยู่ในความรับผิดชอบของ อบต.ไทรย้อย อายุฝายมากกว่า 20 ปี มีสภาพในแต่ละส่วนดังนี้ ส่วน Protection เหนือน้ำ : ไม่มี ส่วนเหนือน้ำ : ไม่มี ส่วนควบคุมน้ำ : สภาพปกติโดยรวมใช้งานได้ มีวัชพืชขึ้นปานกลาง ส่วนท้ายน้ำ : สภาพปกติโดยรวมใช้งานได้ มีวัชพืชขึ้นปานกลาง ส่วน Protection ท้ายน้ำ : ไม่มี ระบบส่งน้ำ : ไม่มี มีสภาพตะกอนหน้าฝาย : ปานกลาง **แนวทางแก้ไขปรับปรุงเบื้องต้น** มีสภาพโดยรวมปกติ ควรวางมาตรการขุดลอก และกำจัดวัชพืชตามเวลาที่เหมาะสม
