การตรวจสภาพฝายและแนวทางแก้ไขปรับปรุงเพื่อเพิ่มประสิทธิภาพฝาย

รหัสฝายที่ : WPH050301001

ชื่อฝาย **ชื่อลำน้ำ** ไผ่แล้ง **ลำน้ำสาขาของ** แม่สูง/แม่น้ำยม **ประเภทลำน้ำ** ลำห้วย **วันที่สำรวจ** 3 ก.ค. 68

หมู่บ้าน หมู่ที่ 10 บ้านบ่อแก้ว **ตำบล** ไทรย้อย **อำเภอ** เด่นชัย **จังหวัด** แพร่

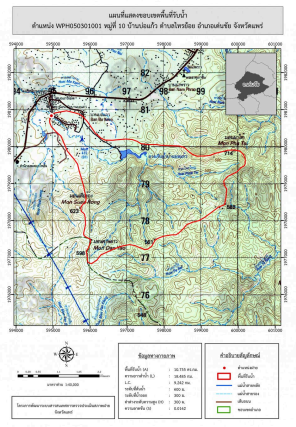
ผลการตรวจสอบสภาพฝาย

1. ส่วนป้องกันเหนือน้ำ : ☐ใช้งานได้ดี ☐ ปานกลาง ☐ ทรุดโทรม	ตะกอนมีปานกลาง	**2. ส่วนเหนือน้ำ :** ☐ใช้งานได้ดี ☐ ปานกลาง ☐ ทรุดโทรม	ตะกอนมีปานกลาง
3. ส่วนควบคุมน้ำ : ☐ใช้งานได้ดี ☐ ปานกลาง ☑ ทรุดโทรม		**4. ส่วนท้ายน้ำ :** ☐ใช้งานได้ดี ☐ ปานกลาง ☑ ทรุดโทรม	ตะกอนมีน้อย

5. ส่วนป้องกันท้ายน้ำ : ☐ใช้งานได้ดี ☐ ปานกลาง ☐ ทรุดโทรม	ตะกอนมีปานกลาง	**6. ระบบส่งน้ำ :** ☐ใช้งานได้ดี ☐ ปานกลาง ☐ ทรุดโทรม

พื้นที่รับน้ำของฝายและข้อมูลประกอบ		สภาพโดยรวมของฝายและแนวทางแก้ไขปรับปรุงเบื้องต้น
	<u>ข้อมูลพื้นที่รับน้ำของฝาย</u> A = 10.76 ตารางกิโลเมตร L = 18.48 กิโลเมตร LC = 9.24 กิโลเมตร H = 300 เมตร s = 0.02 c = 0.25 I = 55 มิลลิเมตร/ชั่วโมง Return period = 100 ปี อัตราการไหลสูงสุด = 41.11 ลบ.ม./วินาที	**สภาพโดยรวมของฝาย** เป็นฝาย มข.2527 ที่ก่อสร้างโดยที่ว่าการอำเภอเด่นชัย ปัจจุบันอยู่ในความรับผิดชอบของ ทต.ไทรย้อย อายุฝายมากกว่า 20 ปี มีสภาพพังเสียหายไม่สามารถใช้งานได้ มีสภาพตะกอนหน้าฝาย : ปานกลาง **แนวทางแก้ไขปรับปรุงเบื้องต้น** ควรรื้อถอน และก่อสร้างใหม่ในรูปแบบ และขนาดที่เหมาะสม
