การตรวจสภาพฝายและแนวทางแก้ไขปรับปรุงเพื่อเพิ่มประสิทธิภาพฝาย

รหัสฝายที่ : WPH050301002

ชื่อฝาย ห้วยไพรหลวง **ชื่อลำน้ำ** ไพรหลวง **ลำน้ำสาขาของ** แม่สูง/แม่น้ำยม **ประเภทลำน้ำ** ลำห้วย **วันที่สำรวจ** 3 ก.ค. 68

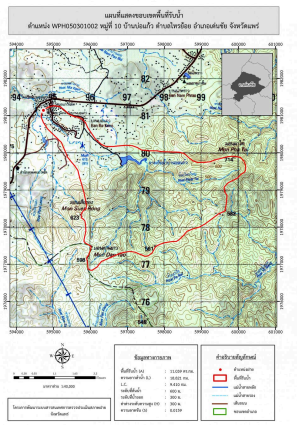
เป็นฝายที่ก่อสร้าง เมื่อปี พ.ศ.2562 โดยกรมชลประทาน ยังไม่ได้ถ่ายโอน อายุฝาย 6 ปี มีสภาพในแต่ละส่วนดังนี้ ส่วน Protection เหนือน้ำ : ไม่สามารถมองเห็น ส่วนเหนือน้ำ : ปกติสามารถใช้งานได้ ส่วนควบคุมน้ำ : ปกติสามารถใช้งานได้ ส่วนท้ายน้ำ : มีปกติสามารถใช้งานได้ ส่วน Protection ท้ายน้ำ : ปกติสามารถใช้งานได้ มีวัชพืชขึ้นน้อย ระบบส่งน้ำ : ไม่มี มีสภาพตะกอนหน้าฝาย : น้อย

มีสภาพโดยรวมปกติ ควรวางมาตรการขุดลอก และกำจัดวัชพืชตามเวลาที่เหมาะสม
