การตรวจสภาพฝายและแนวทางแก้ไขปรับปรุงเพื่อเพิ่มประสิทธิภาพฝาย

รหัสฝายที่ : WPH050301101

ชื่อฝาย **ชื่อลำน้ำ** ห้วยเหี้ยะ **ลำน้ำสาขาของ** แม่ปาน/แม่น้ำยม **ประเภทลำน้ำ** ลำห้วย **วันที่สำรวจ** 3 ก.ค. 68

หมู่บ้าน หมู่ที่ 11 บ้านปางเคาะ **ตำบล** ไทรย้อย **อำเภอ** เด่นชัย **จังหวัด** แพร่

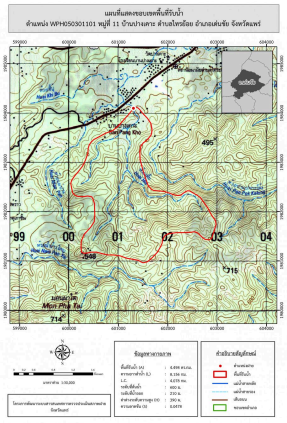
1. ส่วนป้องกันเหนือน้ำ : ☐ ใช้งานได้ดี ☐ ปานกลาง ☐ ทรุดโทรม	ตะกอนมีมาก	**2. ส่วนเหนือน้ำ :** ☐ ใช้งานได้ดี ☐ ปานกลาง ☐ ทรุดโทรม	ตะกอนมีมาก
3. ส่วนควบคุมน้ำ : ☑ ใช้งานได้ดี ☐ ปานกลาง ☐ ทรุดโทรม		**4. ส่วนท้ายน้ำ :** ☑ ใช้งานได้ดี ☐ ปานกลาง ☐ ทรุดโทรม	ตะกอนมีน้อย

5. ส่วนป้องกันท้ายน้ำ : ☐ ใช้งานได้ดี ☐ ปานกลาง ☐ ทรุดโทรม	ตะกอนมีน้อย	**6. ระบบส่งน้ำ :** ☐ ใช้งานได้ดี ☐ ปานกลาง ☐ ทรุดโทรม

พื้นที่รับน้ำของฝายและข้อมูลประกอบ		สภาพโดยรวมของฝายและแนวทางแก้ไขปรับปรุงเบื้องต้น
	<u>ข้อมูลพื้นที่รับน้ำของฝาย</u> A = 4.5 ตารางกิโลเมตร L = 8.16 กิโลเมตร LC = 4.08 กิโลเมตร H = 390 เมตร s = 0.05 c = 0.25 I = 100 มิลลิเมตร/ชั่วโมง Return period = 100 ปี อัตราการไหลสูงสุด = 31.26 ลบ.ม./วินาที	**สภาพโดยรวมของฝาย** เป็นฝาย มข.2527 ก่อสร้างโดยที่ว่าการอำเภอเด่นชัย ปัจจุบันอยู่ในความรับผิดชอบของ อบต.ไทรย้อย อายุฝายมากกว่า 20 ปี มีสภาพในแต่ละส่วนดังนี้ ส่วน Protection เหนือน้ำ : ไม่มี ส่วนเหนือน้ำ : ไม่มี ส่วนควบคุมน้ำ : สภาพปกติโดยรวมใช้งานได้ มีวัชพืชขึ้นน้อย ส่วนท้ายน้ำ : สภาพปกติโดยรวมใช้งานได้ มีวัชพืชขึ้นน้อย ส่วน Protection ท้ายน้ำ : ไม่มี ระบบส่งน้ำ : ไม่มี มีสภาพตะกอนหน้าฝาย : ปานกลาง **แนวทางแก้ไขปรับปรุงเบื้องต้น** มีสภาพโดยรวมปกติ ควรวางมาตรการขุดลอก และกำจัดวัชพืชตามเวลาที่เหมาะสม
