การตรวจสภาพฝายและแนวทางแก้ไขปรับปรุงเพื่อเพิ่มประสิทธิภาพฝาย

รหัสฝายที่ : WPH050400301

หมู่บ้าน หมู่ที่ 3 บ้านห้วยลากปืน **ตำบล** ห้วยไร่ **อำเภอ** เด่นชัย **จังหวัด** แพร่

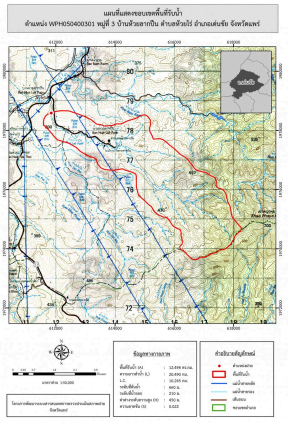
1. ส่วนป้องกันเหนือน้ำ : ☐ ใช้งานได้ดี ☐ ปานกลาง ☐ ทรุดโทรม ตะกอนมีปานกลาง	**2. ส่วนเหนือน้ำ :** ☑ ใช้งานได้ดี ☐ ปานกลาง ☐ ทรุดโทรม ตะกอนมีปานกลาง
3. ส่วนควบคุมน้ำ : ☑ ใช้งานได้ดี ☐ ปานกลาง ☐ ทรุดโทรม	**4. ส่วนท้ายน้ำ :** ☑ ใช้งานได้ดี ☐ ปานกลาง ☐ ทรุดโทรม ตะกอนมีน้อย

5. ส่วนป้องกันท้ายน้ำ : ☐ ใช้งานได้ดี ☐ ปานกลาง ☐ ทรุดโทรม ตะกอนมีน้อย	**6. ระบบส่งน้ำ :** ☐ ใช้งานได้ดี ☐ ปานกลาง ☐ ทรุดโทรม

พื้นที่รับน้ำของฝายและข้อมูลประกอบ		สภาพโดยรวมของฝายและแนวทางแก้ไขปรับปรุงเบื้องต้น
	ข้อมูลพื้นที่รับน้ำของฝาย A = 12.5 ตารางกิโลเมตร L = 20.49 กิโลเมตร LC = 10.24 กิโลเมตร H = 450 เมตร s = 0.02 c = 0.25 I = 55 มิลลิเมตร/ชั่วโมง Return period = 100 ปี อัตราการไหลสูงสุด = 47.77 ลบ.ม./วินาที	**สภาพโดยรวมของฝาย** เป็นฝายที่ก่อสร้างโดยที่ว่าการอำเภอเด่นชัย เมื่อ ปี พ.ศ.2562 อายุฝาย 6 ปี มีสภาพในแต่ละส่วนดังนี้ ส่วน Protection เหนือน้ำ : ไม่มี ส่วนเหนือน้ำ : สภาพปกติโดยรวมใช้งานได้ มีวัชพืชขึ้นน้อย ส่วนควบคุมน้ำ : สภาพปกติโดยรวมใช้งานได้ มีวัชพืชขึ้นน้อย ส่วนท้ายน้ำ : สภาพปกติโดยรวมใช้งานได้ มีวัชพืชขึ้นน้อย ส่วน Protection ท้ายน้ำ : ไม่มี ระบบส่งน้ำ : ไม่มี มีสภาพตะกอนหน้าฝาย : ปานกลาง **แนวทางแก้ไขปรับปรุงเบื้องต้น** มีสภาพโดยรวมปกติ ควรวางมาตรการขุดลอก และกำจัดวัชพืชตามเวลาที่เหมาะสม
