การตรวจสภาพฝายและแนวทางแก้ไขปรับปรุงเพื่อเพิ่มประสิทธิภาพฝาย

รหัสฝายที่ : WPH050400501

ชื่อฝาย ห้วยแม่พวก **ชื่อลำน้ำ** แม่พวก **ลำน้ำสาขาของ** แม่น้ำยม **ประเภทลำน้ำ** ลำห้วย **วันที่สำรวจ** 8 ก.ค. 68

หมู่บ้าน หมู่ที่ 5 บ้านแม่พวก **ตำบล** ห้วยไร่ **อำเภอ** เด่นชัย **จังหวัด** แพร่

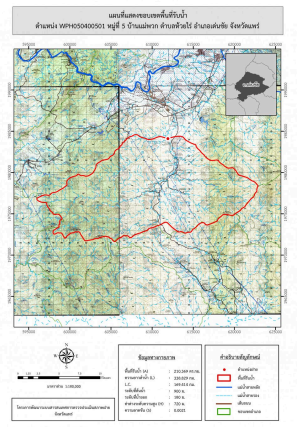
เป็นฝายที่ก่อสร้าง เมื่อปี พ.ศ.2559 โดยกรมชลประทาน ยังไม่ได้ถ่ายโอน อายุฝาย 9 ปี มีสภาพในแต่ละส่วนดังนี้ ส่วน Protection เหนือน้ำ : ไม่สามรถมองเห็น ส่วนเหนือน้ำ : ปกติสามารถใช้งานได้ มีวัชพืชขึ้นน้อย ส่วนควบคุมน้ำ : ปกติสามารถใช้งานได้ ส่วนท้ายน้ำ : มีปกติสามารถใช้งานได้ มีวัชพืชขึ้นน้อย ส่วน Protection ท้ายน้ำ : ปกติสามารถใช้งานได้ มีวัชพืชขึ้นน้อย ระบบส่งน้ำ : ไม่มี มีสภาพตะกอนหน้าฝาย : ปานกลาง

มีสภาพโดยรวมปกติ ควรวางมาตรการขุดลอก และกำจัดวัชพืชตามเวลาที่เหมาะสม
