การตรวจสภาพฝายและแนวทางแก้ไขปรับปรุงเพื่อเพิ่มประสิทธิภาพฝาย

รหัสฝายที่ : WPH050400901

ชื่อฝาย **ชื่อลำน้ำ** แม่พวก **ลำน้ำสาขาของ** แม่น้ำยม **ประเภทลำน้ำ** ลำห้วย **วันที่สำรวจ** 8 ก.ค. 68

หมู่บ้าน หมู่ที่ 9 บ้านหัวดง **ตำบล** ห้วยไร่ **อำเภอ** เด่นชัย **จังหวัด** แพร่

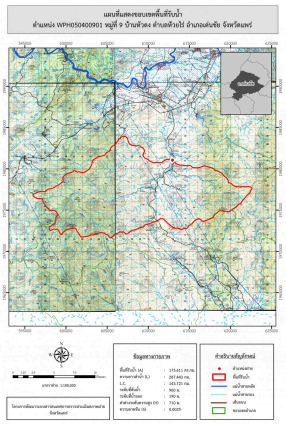
1. ส่วนป้องกันเหนือน้ำ : ☐ ใช้งานได้ดี ☐ ปานกลาง ☐ ทรุดโทรม — ตะกอนมีปานกลาง

2. ส่วนเหนือน้ำ : ☐ ใช้งานได้ดี ☑ ปานกลาง ☐ ทรุดโทรม — ตะกอนมีปานกลาง

3. ส่วนควบคุมน้ำ : ☑ ใช้งานได้ดี ☐ ปานกลาง ☐ ทรุดโทรม

4. ส่วนท้ายน้ำ : ☐ ใช้งานได้ดี ☑ ปานกลาง ☐ ทรุดโทรม — ตะกอนมีน้อย

5. ส่วนป้องกันท้ายน้ำ : ☐ ใช้งานได้ดี ☐ ปานกลาง ☐ ทรุดโทรม — ตะกอนมีน้อย

เป็นฝายที่ก่อสร้างโดย อบต.ห้วยไร อายุฝายมากกว่า 10 ปี มีสภาพในแต่ละส่วนดังนี้ ส่วน Protection เหนือน้ำ : ไม่มี ส่วนเหนือน้ำ : มีการกัดเซาะ ทรุดตัว และแตกร้าวน้อย ส่วนควบคุมน้ำ : สภาพปกติโดยรวมใช้งานได้ ส่วนท้ายน้ำ : มีการกัดเซาะ ทรุดตัว แตกร้าว และเคลื่อนตัวปานกลาง ส่วน Protection ท้ายน้ำ : ไม่มี ระบบส่งน้ำ : ไม่มี มีสภาพตะกอนหน้าฝาย : ปานกลาง

ควรปรับปรุงส่วนเหนือน้ำ และท้ายน้ำเพื่อป้องกันการกัดเซาะเพิ่มเติม ควรวางมาตรการขุดลอกและกำจัดวัชพืชตามเวลาที่เหมาะสม
