การตรวจสภาพฝายและแนวทางแก้ไขปรับปรุงเพื่อเพิ่มประสิทธิภาพฝาย

รหัสฝายที่ : WPH050401002

ชื่อฝาย **ชื่อลำน้ำ** ห้วยจำ **ลำน้ำสาขาของ** ห้วยลากปืน/แม่พวก/แม่น้ำยม **ประเภทลำน้ำ** ลำห้วย **วันที่สำรวจ** 8 ก.ค. 68

หมู่บ้าน หมู่ที่ 10 บ้านห้วยลากปืนใน **ตำบล** ห้วยไร่ **อำเภอ** เด่นชัย **จังหวัด** แพร่

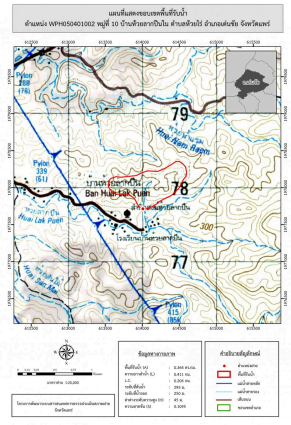
เป็นฝายที่ก่อสร้างโดยที่ว่าการอำเภอเด่นชัย อายุฝายมาก 10 ปี มีสภาพในแต่ละส่วนดังนี้ ส่วน Protection เหนือน้ำ : ไม่มี ส่วนเหนือน้ำ : สภาพปกติโดยรวมใช้งานได้ มีวัชพืชขึ้นน้อย ส่วนควบคุมน้ำ : สภาพปกติโดยรวมใช้งานได้ ส่วนท้ายน้ำ : สภาพปกติโดยรวมใช้งานได้ มีวัชพืชขึ้นน้อย ส่วน Protection ท้ายน้ำ : สภาพปกติโดยรวมใช้งานได้ มีวัชพืชขึ้นน้อย ระบบส่งน้ำ : ไม่มี มีสภาพตะกอนหน้าฝาย : น้อย

มีสภาพโดยรวมปกติ ควรวางมาตรการขุดลอก และกำจัดวัชพืชตามเวลาที่เหมาะสม
