การตรวจสภาพฝายและแนวทางแก้ไขปรับปรุงเพื่อเพิ่มประสิทธิภาพฝาย

รหัสฝายที่ : WPH050401004

ชื่อฝาย **ชื่อลำน้ำ** ห้วยลากปืน **ลำน้ำสาขาของ** แม่พวก/แม่น้ำยม **ประเภทลำน้ำ** ลำห้วย **วันที่สำรวจ** 8 ก.ค. 68

หมู่บ้าน หมู่ที่ 10 บ้านห้วยลากปืนใน **ตำบล** ห้วยไร่ **อำเภอ** เด่นชัย **จังหวัด** แพร่

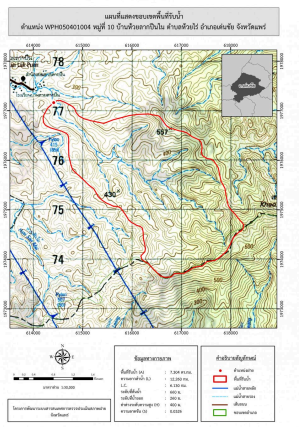
เป็นฝาย มข.2527 ก่อสร้างโดยที่ว่าการอำเภอเด่นชัย อายุฝายมากกว่า 15 ปี มีสภาพในแต่ละส่วนดังนี้ ส่วน Protection เหนือน้ำ : ไม่มี ส่วนเหนือน้ำ : ไม่มี ส่วนควบคุมน้ำ : สภาพปกติโดยรวมใช้งานได้ มีวัชพืชขึ้นปานกลาง ส่วนท้ายน้ำ : สภาพปกติโดยรวมใช้งานได้ มีวัชพืชขึ้นปานกลาง ส่วน Protection ท้ายน้ำ : ไม่มี ระบบส่งน้ำ : สภาพปกติโดยรวมใช้งานได้ มีสภาพตะกอนหน้าฝาย : มาก

มีสภาพโดยรวมปกติ ควรวางมาตรการขุดลอก และกำจัดวัชพืชตามเวลาที่เหมาะสม
