การตรวจสภาพฝายและแนวทางแก้ไขปรับปรุงเพื่อเพิ่มประสิทธิภาพฝาย

รหัสฝายที่ : WPH050401005

ชื่อฝาย **ชื่อลำน้ำ** ห้วยลากปืน **ลำน้ำสาขาของ** แม่พวก/แม่น้ำยม **ประเภทลำน้ำ** ลำห้วย **วันที่สำรวจ** 8 ก.ค. 68

หมู่บ้าน หมู่ที่ 10 บ้านห้วยลากปืนใน **ตำบล** ห้วยไร่ **อำเภอ** เด่นชัย **จังหวัด** แพร่

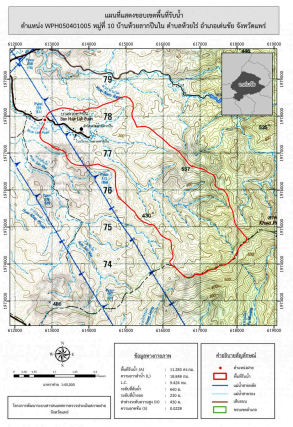
1. ส่วนป้องกันเหนือน้ำ : ☐ ใช้งานได้ดี ☐ ปานกลาง ☐ ทรุดโทรม ตะกอนมีปานกลาง	**2. ส่วนเหนือน้ำ :** ☑ ใช้งานได้ดี ☐ ปานกลาง ☐ ทรุดโทรม ตะกอนมีปานกลาง
3. ส่วนควบคุมน้ำ : ☑ ใช้งานได้ดี ☐ ปานกลาง ☐ ทรุดโทรม	**4. ส่วนท้ายน้ำ :** ☑ ใช้งานได้ดี ☐ ปานกลาง ☐ ทรุดโทรม ตะกอนมีน้อย

5. ส่วนป้องกันท้ายน้ำ : ☐ ใช้งานได้ดี ☐ ปานกลาง ☐ ทรุดโทรม ตะกอนมีน้อย	**6. ระบบส่งน้ำ :** ☐ ใช้งานได้ดี ☐ ปานกลาง ☐ ทรุดโทรม

พื้นที่รับน้ำของฝายและข้อมูลประกอบ		สภาพโดยรวมของฝายและแนวทางแก้ไขปรับปรุงเบื้องต้น
	ข้อมูลพื้นที่รับน้ำของฝาย A = 11.28 ตารางกิโลเมตร L = 18.85 กิโลเมตร LC = 9.42 กิโลเมตร H = 430 เมตร s = 0.02 c = 0.25 I = 55 มิลลิเมตร/ชั่วโมง Return period = 100 ปี อัตราการไหลสูงสุด = 43.13 ลบ.ม./วินาที	**สภาพโดยรวมของฝาย** เป็นฝายที่ก่อสร้างโดยที่ว่าการอำเภอเด่นชัย เมื่อ ปี พ.ศ.2562 อายุฝาย 6 ปี มีสภาพในแต่ละส่วนดังนี้ ส่วน Protection เหนือน้ำ : ไม่มี ส่วนเหนือน้ำ : สภาพปกติโดยรวมใช้งานได้ มีวัชพืชขึ้นน้อย ส่วนควบคุมน้ำ : สภาพปกติโดยรวมใช้งานได้ มีวัชพืชขึ้นน้อย ส่วนท้ายน้ำ : สภาพปกติโดยรวมใช้งานได้ มีวัชพืชขึ้นน้อย ส่วน Protection ท้ายน้ำ : ไม่มี ระบบส่งน้ำ : ไม่มี มีสภาพตะกอนหน้าฝาย : ปานกลาง **แนวทางแก้ไขปรับปรุงเบื้องต้น** มีสภาพโดยรวมปกติ ควรวางมาตรการขุดลอก และกำจัดวัชพืชตามเวลาที่เหมาะสม
