การตรวจสภาพฝายและแนวทางแก้ไขปรับปรุงเพื่อเพิ่มประสิทธิภาพฝาย

รหัสฝายที่ : WPH050500901

ชื่อฝาย **ชื่อลำน้ำ** ร่องน้อย **ลำน้ำสาขาของ** แม่น้ำยม **ประเภทลำน้ำ** ลำเหมือง **วันที่สำรวจ** 9 ก.ค. 68

หมู่บ้าน หมู่ที่ 9 บ้านแม่ยุ้น **ตำบล** ปงป่าหวาย **อำเภอ** เด่นชัย **จังหวัด** แพร่

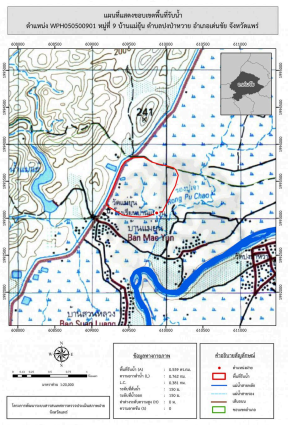
1. ส่วนป้องกันเหนือน้ำ : ☐ ใช้งานได้ดี ☐ ปานกลาง ☐ ทรุดโทรม	ตะกอนมีปานกลาง
2. ส่วนเหนือน้ำ : ☐ ใช้งานได้ดี ☐ ปานกลาง ☐ ทรุดโทรม	ตะกอนมีปานกลาง
3. ส่วนควบคุมน้ำ : ☑ ใช้งานได้ดี ☐ ปานกลาง ☐ ทรุดโทรม	
4. ส่วนท้ายน้ำ : ☑ ใช้งานได้ดี ☐ ปานกลาง ☐ ทรุดโทรม	ตะกอนมีน้อย

5. ส่วนป้องกันท้ายน้ำ : ☐ ใช้งานได้ดี ☐ ปานกลาง ☐ ทรุดโทรม	ตะกอนมีน้อย
6. ระบบส่งน้ำ : ☐ ใช้งานได้ดี ☐ ปานกลาง ☐ ทรุดโทรม

มีสภาพในแต่ละส่วนดังนี้ ส่วน Protection เหนือน้ำ : ไม่มี ส่วนเหนือน้ำ : ไม่มี ส่วนควบคุมน้ำ : สภาพปกติโดยรวมใช้งานได้ ส่วนท้ายน้ำ : สภาพปกติโดยรวมใช้งานได้ ส่วน Protection ท้ายน้ำ : ไม่มี ระบบส่งน้ำ : ไม่มี มีสภาพตะกอนหน้าฝาย : ปานกลาง

มีสภาพโดยรวมปกติ ควรวางมาตรการขุดลอก และกำจัดวัชพืชตามเวลาที่เหมาะสม
