การตรวจสภาพฝายและแนวทางแก้ไขปรับปรุงเพื่อเพิ่มประสิทธิภาพฝาย

รหัสฝายที่ : WPH050500903

ชื่อฝาย **ชื่อลำน้ำ** ร่องยุ้น **ลำน้ำสาขาของ** แม่น้ำยม **ประเภทลำน้ำ** ลำห้วย **วันที่สำรวจ** 9 ก.ค. 68

หมู่บ้าน หมู่ที่ 9 บ้านแม่ยุ้น **ตำบล** ปงป่าหวาย **อำเภอ** เด่นชัย **จังหวัด** แพร่

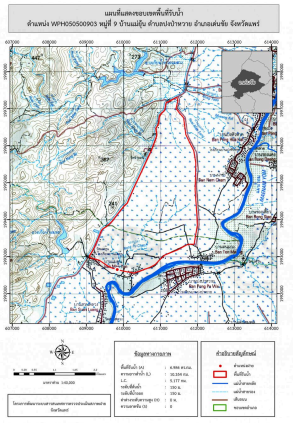
1. ส่วนป้องกันเหนือน้ำ : ☐ ใช้งานได้ดี ☐ ปานกลาง ☐ ทรุดโทรม	ตะกอนมีปานกลาง	**2. ส่วนเหนือน้ำ :** ☐ ใช้งานได้ดี ☐ ปานกลาง ☐ ทรุดโทรม	ตะกอนมีปานกลาง
3. ส่วนควบคุมน้ำ : ☐ ใช้งานได้ดี ☐ ปานกลาง ☑ ทรุดโทรม		**4. ส่วนท้ายน้ำ :** ☐ ใช้งานได้ดี ☐ ปานกลาง ☑ ทรุดโทรม	ตะกอนมีน้อย

พื้นที่รับน้ำของฝายและข้อมูลประกอบ		สภาพโดยรวมของฝายและแนวทางแก้ไขปรับปรุงเบื้องต้น
	<u>ข้อมูลพื้นที่รับน้ำของฝาย</u> A = 6.99 ตารางกิโลเมตร L = 10.35 กิโลเมตร LC = 5.18 กิโลเมตร H = 1 เมตร s = 0 c = 0.25 I = 20 มิลลิเมตร/ชั่วโมง Return period = 100 ปี อัตราการไหลสูงสุด = 9.71 ลบ.ม./วินาที	**สภาพโดยรวมของฝาย** เป็นฝาย มข.2527 ที่ก่อสร้างโดยที่ว่าการอำเภอเด่นชัย อายุฝายมากกว่า 15 ปี มีสภาพพังเสียหายไม่สามารถใช้งานได้ มีสภาพตะกอนหน้าฝาย : ปานกลาง **แนวทางแก้ไขปรับปรุงเบื้องต้น** ควรรื้อถอน และก่อสร้างใหม่ในรูปแบบ และขนาดที่เหมาะสม
