การตรวจสภาพฝายและแนวทางแก้ไขปรับปรุงเพื่อเพิ่มประสิทธิภาพฝาย

รหัสฝายที่ : WPH060100401

ชื่อฝาย ป่าแพร **ชื่อลำน้ำ** ห้วยป้อม **ลำน้ำสาขาของ** คลองชลประทาน/แม่น้ำยม **ประเภทลำน้ำ** ลำห้วย **วันที่สำรวจ** 20 พ.ค. 68

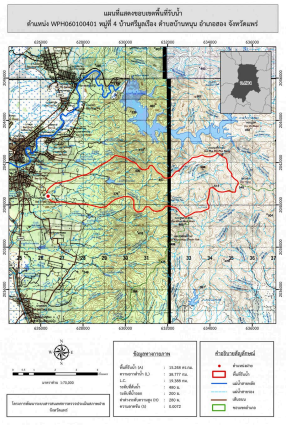
มีสภาพในแต่ละส่วนดังนี้ ส่วน Protection เหนือน้ำ : ไม่มี ส่วนเหนือน้ำ : ไม่มี ส่วนควบคุมน้ำ : ปกติมีวัชพืชขึ้นน้อย ส่วนท้ายน้ำ : ปกติมีวัชพืชขึ้นน้อย ส่วน Protection ท้ายน้ำ : ไม่มี ระบบส่งน้ำ : ปกติมีวัชพืชขึ้นน้อย มีสภาพตะกอนหน้าฝาย : ปานกลาง

มีสภาพโดยรวมปกติ ควรวางมาตรการขุดลอก และกำจัดวัชพืชตามเวลาที่เหมาะสม
