การตรวจสภาพฝายและแนวทางแก้ไขปรับปรุงเพื่อเพิ่มประสิทธิภาพฝาย

รหัสฝายที่ : WPH060100402

ชื่อฝาย ห้วยป้อม **ชื่อลำน้ำ** ห้วยป้อม **ลำน้ำสาขาของ** คลองชลประทาน **ประเภทลำน้ำ** ลำห้วย **วันที่สำรวจ** 20 พ.ค. 68

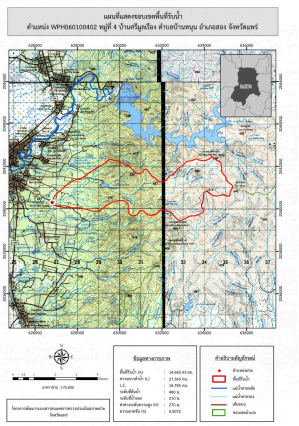
มีสภาพในแต่ละส่วนดังนี้ ส่วน Protection เหนือน้ำ : ไม่มี ส่วนเหนือน้ำ : ไม่มี ส่วนควบคุมน้ำ : ปกติมีวัชพืชขึ้นน้อย ส่วนท้ายน้ำ : ปกติมีวัชพืชขึ้นปานกลาง ส่วน Protection ท้ายน้ำ : ไม่มี ระบบส่งน้ำ : ปกติมีวัชพืชขึ้นน้อย มีสภาพตะกอนหน้าฝาย : มาก

มีสภาพโดยรวมปกติ ควรวางมาตรการขุดลอก และกำจัดวัชพืชตามเวลาที่เหมาะสม
