การตรวจสภาพฝายและแนวทางแก้ไขปรับปรุงเพื่อเพิ่มประสิทธิภาพฝาย

รหัสฝายที่ : WPH060100601

ชื่อฝาย ห้วยฆ้อง **ชื่อลำน้ำ** ห้วยฆ้อง **ลำน้ำสาขาของ** คลองชลประทาน/แม่น้ำยม **ประเภทลำน้ำ** ลำห้วย **วันที่สำรวจ** 20 พ.ค. 68

หมู่บ้าน หมู่ที่ 6 บ้านลองลือบุญ **ตำบล** บ้านหนุน **อำเภอ** สอง **จังหวัด** แพร่

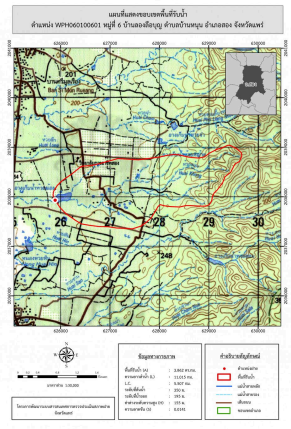
เป็นฝายในความรับผิดชอบของกรมชลประทาน มีอายุมากกว่า 20 ปี มีสภาพในแต่ละส่วนดังนี้ ส่วน Protection เหนือน้ำ : ไม่สามารถมองเห็น ส่วนเหนือน้ำ : มีการกัดเซาะ ทรุดตัว แตกร้าว มีรูโพรง รั่ว และมีการเคลื่อนตัวค่อนข้างมาก มีวัชพืชขึ้นปานกลาง ส่วนควบคุมน้ำ : มีการกัดเซาะ ทรุดตัว แตกร้าว มีรูโพรง รั่ว และมีการเคลื่อนตัวค่อนข้างมาก มีวัชพืชขึ้นน้อย ส่วนท้ายน้ำ : มีการกัดเซาะ ทรุดตัว แตกร้าว มีรูโพรง รั่ว และมีการเคลื่อนตัวค่อนข้างมาก มีวัชพืชขึ้นน้อย ส่วน Protection ท้ายน้ำ : ไม่สามารถมองเห็น ระบบส่งน้ำ : ปกติ มีสภาพตะกอนหน้าฝาย : น้อย

ควรรื้อถอน และก่อสร้างใหม่ในรูปแบบ และขนาดที่เหมาะสม
