การตรวจสภาพฝายและแนวทางแก้ไขปรับปรุงเพื่อเพิ่มประสิทธิภาพฝาย

รหัสฝายที่ : WPH060100901

ชื่อฝาย ร่องบง **ชื่อลำน้ำ** ร่องบง **ลำน้ำสาขาของ** แม่น้ำยม **ประเภทลำน้ำ** ลำห้วย **วันที่สำรวจ** 20 พ.ค. 68

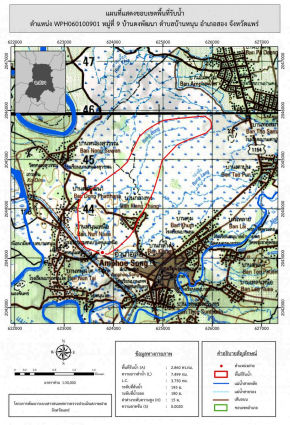
1. ส่วนป้องกันเหนือน้ำ : ☐ ใช้งานได้ดี ☐ ปานกลาง ☐ ทรุดโทรม — ตะกอนมีน้อย	**2. ส่วนเหนือน้ำ :** ☐ ใช้งานได้ดี ☐ ปานกลาง ☐ ทรุดโทรม — ตะกอนมีน้อย
3. ส่วนควบคุมน้ำ : ☐ ใช้งานได้ดี ☑ ปานกลาง ☐ ทรุดโทรม	**4. ส่วนท้ายน้ำ :** ☑ ใช้งานได้ดี ☐ ปานกลาง ☐ ทรุดโทรม — ตะกอนมีน้อย

5. ส่วนป้องกันท้ายน้ำ : ☐ ใช้งานได้ดี ☐ ปานกลาง ☐ ทรุดโทรม — ตะกอนมีน้อย	**6. ระบบส่งน้ำ :** ☐ ใช้งานได้ดี ☐ ปานกลาง ☐ ทรุดโทรม

พื้นที่รับน้ำของฝายและข้อมูลประกอบ		สภาพโดยรวมของฝายและแนวทางแก้ไขปรับปรุงเบื้องต้น
	ข้อมูลพื้นที่รับน้ำของฝาย A = 2.86 ตารางกิโลเมตร L = 7.5 กิโลเมตร LC = 3.75 กิโลเมตร H = 15 เมตร s = 0 c = 0.25 I = 55 มิลลิเมตร/ชั่วโมง Return period = 100 ปี อัตราการไหลสูงสุด = 10.93 ลบ.ม./วินาที	**สภาพโดยรวมของฝาย** เป็นฝาย คสล. มีอายุมากกว่า 15 ปี ในความรับผิดชอบของ ที่ว่าการอำเภอสอง มีสภาพในแต่ละส่วนดังนี้ ส่วน Protection เหนือน้ำ : ไม่มี ส่วนเหนือน้ำ : ไม่มี ส่วนควบคุมน้ำ : มีการกัดเซาะ รูโพรง และรั่วปานกลางบริเวณหูช้างมีวัชพืชขึ้นน้อย ส่วนท้ายน้ำ : มีการกัดเซาะและมูรูโพรงปานกลางโดยรวมปกติ มีวัชพืชขึ้นน้อย ส่วน Protection ท้ายน้ำ : ไม่มี ระบบส่งน้ำ : ไม่มี มีสภาพตะกอนหน้าฝาย : น้อย **แนวทางแก้ไขปรับปรุงเบื้องต้น** ควรตรวจสอบการกัดเซาะบรเวณหูช้างก่อนว่ามีความเสียหายมากน้อยเพียงใด หลังจากนั้นประเมินการซ่อมแซมว่าคุมค่ากับงบประมาณหรือไม่ โดยการซ่อมแซมเบื้องต้นคือขุดรื้อดินด้านข้างบริเวณที่ถูกกัดเซาะ และถมบดอัดใหม่โดยอาจก่อสร้างพนังป้องกันการกัดเซาะด้านเหนือน้ำเพิ่มเติม
