การตรวจสภาพฝายและแนวทางแก้ไขปรับปรุงเพื่อเพิ่มประสิทธิภาพฝาย

รหัสฝายที่ : WPH060100902

ชื่อฝาย แม่ยม **ชื่อลำน้ำ** แม่น้ำยม **ลำน้ำสาขาของ** เจ้าพระยา **ประเภทลำน้ำ** แม่น้ำสายหลัก **วันที่สำรวจ** 20 พ.ค. 68

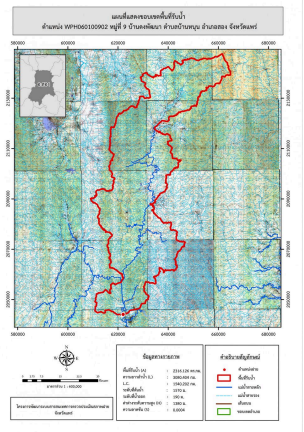
1. ส่วนป้องกันเหนือน้ำ : ☑ ใช้งานได้ดี ☐ ปานกลาง ☐ ทรุดโทรม — ตะกอนมีน้อย

2. ส่วนเหนือน้ำ : ☑ ใช้งานได้ดี ☐ ปานกลาง ☐ ทรุดโทรม — ตะกอนมีน้อย

3. ส่วนควบคุมน้ำ : ☑ ใช้งานได้ดี ☐ ปานกลาง ☐ ทรุดโทรม

4. ส่วนท้ายน้ำ : ☑ ใช้งานได้ดี ☐ ปานกลาง ☐ ทรุดโทรม — ตะกอนมีน้อย

5. ส่วนป้องกันท้ายน้ำ : ☑ ใช้งานได้ดี ☐ ปานกลาง ☐ ทรุดโทรม — ตะกอนมีน้อย

6. ระบบส่งน้ำ : ☑ ใช้งานได้ดี ☐ ปานกลาง ☐ ทรุดโทรม — ตะกอนมีน้อย

มีสภาพโดยรวมปกติ ควรวางมาตรการขุดลอก และกำจัดวัชพืชตามเวลาที่เหมาะสม
