การตรวจสภาพฝายและแนวทางแก้ไขปรับปรุงเพื่อเพิ่มประสิทธิภาพฝาย

รหัสฝายที่ : WPH060101001

ชื่อฝาย **ชื่อลำน้ำ** ร่องโทก **ลำน้ำสาขาของ** แม่น้ำยม **ประเภทลำน้ำ** ลำเหมือง **วันที่สำรวจ** 20 พ.ค. 68

หมู่บ้าน หมู่ที่ 10 บ้านหนุนเหนือ **ตำบล** บ้านหนุน **อำเภอ** สอง **จังหวัด** แพร่

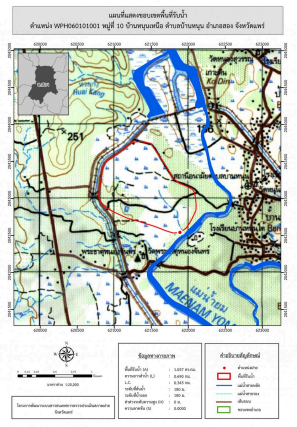
สภาพฝายของแต่ละองค์ประกอบ (Element)			
1. ส่วนป้องกันเหนือน้ำ : ☐ใช้งานได้ดี ☐ปานกลาง ☐ทรุดโทรม	ตะกอนมีปานกลาง	**2. ส่วนเหนือน้ำ :** ☐ใช้งานได้ดี ☐ปานกลาง ☐ทรุดโทรม	ตะกอนมีปานกลาง
3. ส่วนควบคุมน้ำ : ☑ใช้งานได้ดี ☐ปานกลาง ☐ทรุดโทรม		**4. ส่วนท้ายน้ำ :** ☑ใช้งานได้ดี ☐ปานกลาง ☐ทรุดโทรม	ตะกอนมีน้อย

5. ส่วนป้องกันท้ายน้ำ : ☐ใช้งานได้ดี ☐ปานกลาง ☐ทรุดโทรม	ตะกอนมีน้อย	**6. ระบบส่งน้ำ :** ☐ใช้งานได้ดี ☐ปานกลาง ☐ทรุดโทรม

พื้นที่รับน้ำของฝายและข้อมูลประกอบ		สภาพโดยรวมของฝายและแนวทางแก้ไขปรับปรุงเบื้องต้น
	<u>ข้อมูลพื้นที่รับน้ำของฝาย</u> A = 1.06 ตารางกิโลเมตร L = 0.69 กิโลเมตร LC = 0.35 กิโลเมตร H = 1 เมตร s = 0 c = 0.25 I = 110 มิลลิเมตร/ชั่วโมง Return period = 100 ปี อัตราการไหลสูงสุด = 8.08 ลบ.ม./วินาที	**สภาพโดยรวมของฝาย** เป็นฝาย คสล. มีอายุมากกว่า 10 ปี ในความรับผิดชอบของ อบต.บ้านหนุน มีสภาพในแต่ละส่วนดังนี้ ส่วน Protection เหนือน้ำ : ไม่มี ส่วนเหนือน้ำ : ไม่มี ส่วนควบคุมน้ำ : ปกติมีวัชพืชขึ้นหนาแน่น ส่วนท้ายน้ำ : ปกติมีวัชพืชขึ้นหนาแน่น ส่วน Protection ท้ายน้ำ : ไม่มี ระบบส่งน้ำ : ไม่มี มีสภาพตะกอนหน้าฝาย : น้อย **แนวทางแก้ไขปรับปรุงเบื้องต้น** มีสภาพโดยรวมปกติ ควรวางมาตรการขุดลอก และกำจัดวัชพืชตามเวลาที่เหมาะสม
