การตรวจสภาพฝายและแนวทางแก้ไขปรับปรุงเพื่อเพิ่มประสิทธิภาพฝาย

รหัสฝายที่ : WPH060200601

ชื่อฝาย ทุ่งหนองคุ้ม **ชื่อลำน้ำ** แม่สอง **ลำน้ำสาขาของ** แม่น้ำยม **ประเภทลำน้ำ** ลำห้วย **วันที่สำรวจ** 21 พ.ค. 68

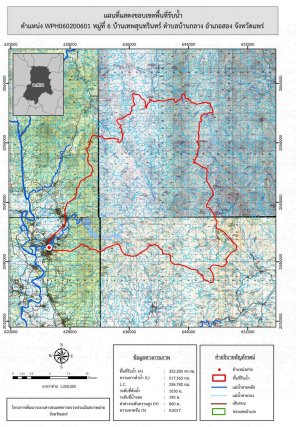
เป็นฝายที่ก่อสร้างเมื่อปี 2541 โดยกรมชลประทาน ถ่ายโอนให้กับ ทต.บ้านกลาง อายุฝาย 28 ปี มีสภาพในแต่ละส่วนดังนี้ ส่วน Protection เหนือน้ำ : ไม่สามารถมองเห็น ส่วนเหนือน้ำ : ปกติสามารถใช้งานได้ ส่วนควบคุมน้ำ : ส่วนอื่นๆปกติสามารถใช้งานได้ แต่ประตูระบายทรายชำรุดทุกตัวไม่สามารถเปิด-ปิดได้ ส่วนท้ายน้ำ : ปกติสามารถใช้งานได้ ส่วน Protection ท้ายน้ำ : ปกติสามารถใช้งานได้ ระบบส่งน้ำ : ปกติ มีสภาพตะกอนหน้าฝาย : ปานกลาง

มีสภาพโดยรวมปกติ ยกเว้นประตูระบายทรายที่ชำรุดควรตรวจสอบ และปรับปรุงซ่อมแซมให้สามารถใช้งานได้ ควรวางมาตรการขุดลอก และกำจัดวัชพืชตามเวลาที่เหมาะสม
