การตรวจสภาพฝายและแนวทางแก้ไขปรับปรุงเพื่อเพิ่มประสิทธิภาพฝาย

รหัสฝายที่ : WPH060200602

ชื่อฝาย **ชื่อลำน้ำ** แม่สอง **ลำน้ำสาขาของ** แม่น้ำยม **ประเภทลำน้ำ** ลำห้วย **วันที่สำรวจ** 21 พ.ค. 68

หมู่บ้าน หมู่ที่ 6 บ้านเทพสุนทรินทร์ **ตำบล** บ้านกลาง **อำเภอ** สอง **จังหวัด** แพร่

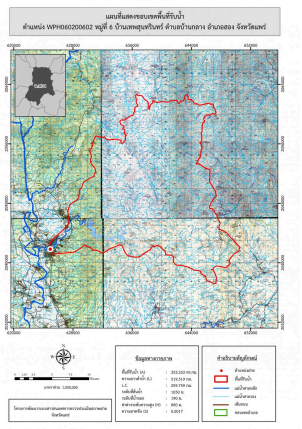
3. ส่วนควบคุมน้ำ : ☐ ใช้งานได้ดี ☑ ปานกลาง ☐ ทรุดโทรม

เป็นฝาย กึ่งถาวรที่ทางเทศบาลก่อสร้างไว้เพื่อกักเก็บน้ำไว้ใช้ในกิจกรรมต่าง แต่มักเกิดปัญหาการกัดเซาะตัวฝายได้รับความเสียหายทุกปีเนื่องจากขนาดและรูปแบบที่ไม่เหมาะสม

ควรรื้อถอนออก

และกลับไปใช้ฝายทุ่งหนองคุ้มแทนเนื่องจากมีระยะห่างจากตัวฝายหนองคุ้มประมาณ 400 เมตรซึ่งอยู่ใกล้กัน
