การตรวจสภาพฝายและแนวทางแก้ไขปรับปรุงเพื่อเพิ่มประสิทธิภาพฝาย

รหัสฝายที่ : WPH060201101

ชื่อฝาย ต้นผึ้ง **ชื่อลำน้ำ** แม่สอง **ลำน้ำสาขาของ** แม่น้ำยม **ประเภทลำน้ำ** ลำห้วย **วันที่สำรวจ** 20 พ.ค. 68

หมู่บ้าน หมู่ที่ 11 บ้านต้นผึ้ง **ตำบล** บ้านกลาง **อำเภอ** สอง **จังหวัด** แพร่

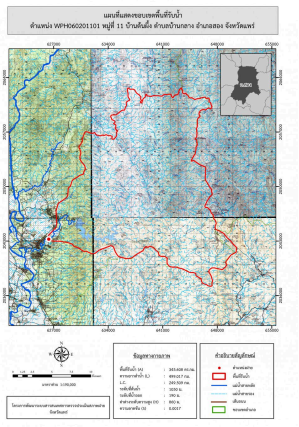
สภาพฝายของแต่ละองค์ประกอบ (Element)			
1. ส่วนป้องกันเหนือน้ำ : ☐ใช้งานได้ดี ☐ ปานกลาง ☑ ทรุดโทรม	ตะกอนมีปานกลาง	**2. ส่วนเหนือน้ำ :** ☐ใช้งานได้ดี ☐ ปานกลาง ☑ ทรุดโทรม	ตะกอนมีปานกลาง
3. ส่วนควบคุมน้ำ : ☐ใช้งานได้ดี ☐ ปานกลาง ☑ ทรุดโทรม		**4. ส่วนท้ายน้ำ :** ☐ใช้งานได้ดี ☐ ปานกลาง ☑ ทรุดโทรม	ตะกอนมีน้อย

5. ส่วนป้องกันท้ายน้ำ : ☐ใช้งานได้ดี ☐ ปานกลาง ☑ ทรุดโทรม	ตะกอนมีน้อย	**6. ระบบส่งน้ำ :** ☐ใช้งานได้ดี ☐ ปานกลาง ☐ ทรุดโทรม

พื้นที่รับน้ำของฝายและข้อมูลประกอบ		สภาพโดยรวมของฝายและแนวทางแก้ไขปรับปรุงเบื้องต้น
	<u>ข้อมูลพื้นที่รับน้ำของฝาย</u> A = 345.61 ตารางกิโลเมตร L = 499.02 กิโลเมตร LC = 249.51 กิโลเมตร H = 860 เมตร s = 0 Return period = 100 ปี อัตราการไหลสูงสุด = 657.46 ลบ.ม./วินาที	**สภาพโดยรวมของฝาย** เป็นฝายในความรับผิดชอบของ กรมทรัพยากรน้ำ มีอายุมากกว่า 15 ปี พังเสียหายหมดสภาพ ไม่สามารถใช้งานได้ มีสภาพตะกอนหน้าฝาย : ปานกลาง **แนวทางแก้ไขปรับปรุงเบื้องต้น** ควรรื้อถอน และก่อสร้างใหม่ในรูปแบบ และขนาดที่เหมาะสม
