การตรวจสภาพฝายและแนวทางแก้ไขปรับปรุงเพื่อเพิ่มประสิทธิภาพฝาย

รหัสฝายที่ : WPH060300601

ชื่อฝาย แม่สะกึ๋น **ชื่อลำน้ำ** แม่สะกึ๋น **ลำน้ำสาขาของ** แม่น้ำยม **ประเภทลำน้ำ** ลำห้วย **วันที่สำรวจ** 28 พ.ค. 68

หมู่บ้าน หมู่ที่ 6 บ้านดอนแก้ว **ตำบล** สะเอียบ **อำเภอ** สอง **จังหวัด** แพร่

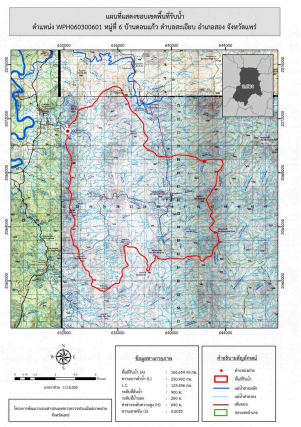
เป็นฝายที่ก่อสร้างโดยกรมชลประทาน ถ่ายโอนให้กับ อบต.สะเอียบ มีอายุมากกว่า 20 ปี มีสภาพในแต่ละส่วนดังนี้ ส่วน Protection เหนือน้ำ : ไม่สามารถมองเห็น ส่วนเหนือน้ำ : ปกติสามารถใช้งานได้ มีวัชพืชขึ้นน้อย ส่วนควบคุมน้ำ : ปกติสามารถใช้งานได้ มีวัชพืชขึ้นน้อย ส่วนท้ายน้ำ : มีการกัดเซาะ ทรุดตัว แตกร้าว และมีการเคลื่อนตัวน้อย โดยรวมปกติสามารถใช้งานได้ มีวัชพืชขึ้นน้อย ส่วน Protection ท้ายน้ำ : มีการกัดเซาะ ทรุดตัว แตกร้าว และมีการเคลื่อนตัวน้อย โดยรวมปกติสามารถใช้งานได้ มีวัชพืชขึ้นน้อย ระบบส่งน้ำ : ปกติสามารถใช้งานได้ มีสภาพตะกอนหน้าฝาย : มาก

มีสภาพโดยรวมปกติ ควรวางมาตรการขุดลอก และกำจัดวัชพืชตามเวลาที่เหมาะสม
