การตรวจสภาพฝายและแนวทางแก้ไขปรับปรุงเพื่อเพิ่มประสิทธิภาพฝาย

รหัสฝายที่ : WPH060300604

ชื่อฝาย ทุ่งใหม่ **ชื่อลำน้ำ** แม่สะกึ๋น **ลำน้ำสาขาของ** แม่น้ำยม **ประเภทลำน้ำ** ลำห้วย **วันที่สำรวจ** 28 พ.ค. 68

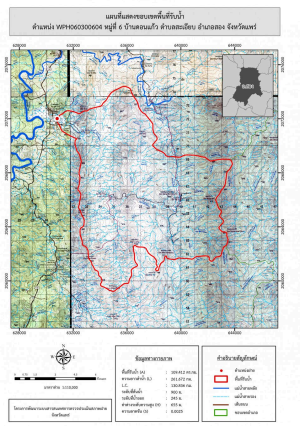
เป็นฝาย คสล. ในความรับผิดชอบของ อบต.สะเอียบ อายุมากกว่า 20 ปี

มีสภาพในแต่ละส่วนดังนี้ ส่วน Protection เหนือน้ำ : ไม่มี ส่วนเหนือน้ำ :

โดยรวมยังปกติสามารถใช้งานได้ มีวัชพืชขึ้นปานกลาง ส่วนควบคุมน้ำ :

โดยรวมยังปกติสามารถใช้งานได้ มีวัชพืชขึ้นปานกลาง ส่วนท้ายน้ำ :

โดยรวมยังปกติสามารถใช้งานได้ มีวัชพืชขึ้นปานกลาง ส่วน Protection ท้ายน้ำ : ไม่มี

ระบบส่งน้ำ : ปกติสามารถใช้งานได้ มีวัชพืชขึ้นน้อย มีสภาพตะกอนหน้าฝาย : มาก

มีสภาพโดยรวมปกติ สามารถใช้งานต่อไปได้ ควรวางมาตรการขุดลอก

และกำจัดวัชพืชตามเวลาที่เหมาะสม
