การตรวจสภาพฝายและแนวทางแก้ไขปรับปรุงเพื่อเพิ่มประสิทธิภาพฝาย

รหัสฝายที่ : WPH060301401

ชื่อฝาย ผาลาดน้อย **ชื่อลำน้ำ** ห้วยโป่ง **ลำน้ำสาขาของ** แม่น้ำยม **ประเภทลำน้ำ** ลำห้วย **วันที่สำรวจ** 26 พ.ค. 68

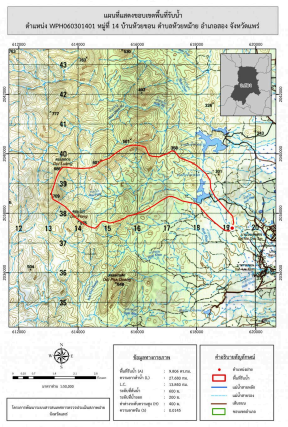
เป็นฝายที่ก่อสร้างเมื่อปี 2553 โดยกรมชลประทาน ถ่ายโอนให้กับ ทต.ห้วยหม้าย อายุฝาย 15 ปี มีสภาพในแต่ละส่วนดังนี้ ส่วน Protection เหนือน้ำ : ปกติสามารถใช้งานได้มีวัชพืชขึ้นน้อย ส่วนเหนือน้ำ : ปกติสามารถใช้งานได้ ส่วนควบคุมน้ำ : ปกติสามารถใช้งานได้ ส่วนท้ายน้ำ : ปกติสามารถใช้งานได้ ส่วน Protection ท้ายน้ำ : ปกติสามารถใช้งานได้มีวัชพืชขึ้นน้อย ระบบส่งน้ำ : ปกติ มีสภาพตะกอนหน้าฝาย : น้อย

มีสภาพโดยรวมปกติ ควรวางมาตรการขุดลอก และกำจัดวัชพืชตามเวลาที่เหมาะสม
