การตรวจสภาพฝายและแนวทางแก้ไขปรับปรุงเพื่อเพิ่มประสิทธิภาพฝาย

รหัสฝายที่ : WPH060301601

ชื่อฝาย ห้วยหม้าย **ชื่อลำน้ำ** ห้วยหม้าย **ลำน้ำสาขาของ** แม่น้ำยม **ประเภทลำน้ำ** ลำห้วย **วันที่สำรวจ** 26 พ.ค. 68

หมู่บ้าน หมู่ที่ 16 บ้านห้วยขอน **ตำบล** ห้วยหม้าย **อำเภอ** สอง **จังหวัด** แพร่

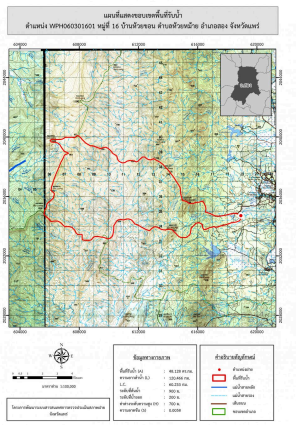
เป็นฝายที่ก่อสร้างเมื่อปี 2540 โดยกรมชลประทาน ถ่ายโอนให้กับ ทต.ห้วยหม้าย อายุฝาย 28 ปี มีสภาพในแต่ละส่วนดังนี้ ส่วน Protection เหนือน้ำ : ไม่สามารถมองเห็น ส่วนเหนือน้ำ : ไม่สามารถมองเห็น ส่วนควบคุมน้ำ : ปกติสามารถใช้งานได้มีวัชพืชขึ้นน้อย ส่วนท้ายน้ำ : ปกติสามารถใช้งานได้มีวัชพืชขึ้นน้อย ส่วน Protection ท้ายน้ำ : ไม่สามารถมองเห็น ระบบส่งน้ำ : ปกติ มีสภาพตะกอนหน้าฝาย : ปานกลาง

มีสภาพโดยรวมปกติ ควรวางมาตรการขุดลอก และกำจัดวัชพืชตามเวลาที่เหมาะสม
