การตรวจสภาพฝายและแนวทางแก้ไขปรับปรุงเพื่อเพิ่มประสิทธิภาพฝาย

รหัสฝายที่ : WPH060301602

ชื่อฝาย **ชื่อลำน้ำ** ร่องหม้าย **ลำน้ำสาขาของ** ห้วยหม้าย/แม่น้ำยม **ประเภทลำน้ำ** ลำเหมือง **วันที่สำรวจ** 26 พ.ค. 68

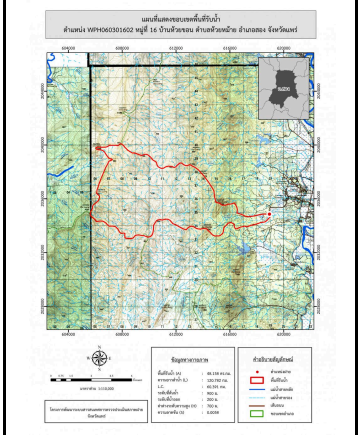
1. ส่วนป้องกันเหนือน้ำ : ☐ ใช้งานได้ดี ☐ ปานกลาง ☐ ทรุดโทรม	ตะกอนมีน้อย	**2. ส่วนเหนือน้ำ :** ☐ ใช้งานได้ดี ☐ ปานกลาง ☐ ทรุดโทรม	ตะกอนมีน้อย
3. ส่วนควบคุมน้ำ : ☑ ใช้งานได้ดี ☐ ปานกลาง ☐ ทรุดโทรม		**4. ส่วนท้ายน้ำ :** ☑ ใช้งานได้ดี ☐ ปานกลาง ☐ ทรุดโทรม	ตะกอนมีน้อย

5. ส่วนป้องกันท้ายน้ำ : ☐ ใช้งานได้ดี ☐ ปานกลาง ☐ ทรุดโทรม	ตะกอนมีน้อย	**6. ระบบส่งน้ำ :** ☐ ใช้งานได้ดี ☐ ปานกลาง ☐ ทรุดโทรม

พื้นที่รับน้ำของฝายและข้อมูลประกอบ		สภาพโดยรวมของฝายและแนวทางแก้ไขปรับปรุงเบื้องต้น
	ข้อมูลพื้นที่รับน้ำของฝาย A = 48.16 ตารางกิโลเมตร L = 120.78 กิโลเมตร LC = 60.39 กิโลเมตร H = 700 เมตร s = 0.01 Return period = 100 ปี อัตราการไหลสูงสุด = 267.44 ลบ.ม./วินาที	**สภาพโดยรวมของฝาย** เป็นฝาย มข.2527 ก่อสร้างโดย ทต.ห้วยหม้าย เมื่อปี พ.ศ.2551 มีอายุ 17 ปี มีสภาพในแต่ละส่วนดังนี้ ส่วน Protection เหนือน้ำ : ไม่มี ส่วนเหนือน้ำ : ไม่มี ส่วนควบคุมน้ำ : ปกติ ส่วนท้ายน้ำ : ปก ส่วน Protection ท้ายน้ำ : ไม่มี ระบบส่งน้ำ : ไม่มี มีสภาพตะกอนหน้าฝาย : น้อย **แนวทางแก้ไขปรับปรุงเบื้องต้น** มีสภาพโดยรวมปกติ สามารถใช้งานต่อไปได้ ควรวางมาตรการขุดลอกและกำจัดวัชพืชตามเวลาที่เหมาะสม
