การตรวจสภาพฝายและแนวทางแก้ไขปรับปรุงเพื่อเพิ่มประสิทธิภาพฝาย

รหัสฝายที่ : WPH060400201

ชื่อฝาย **ชื่อลำน้ำ** ห้วยเคี๊ยะแล้ง **ลำน้ำสาขาของ** แม่น้ำยม **ประเภทลำน้ำ** ลำห้วย **วันที่สำรวจ** 21 พ.ค. 68

หมู่บ้าน หมู่ที่ 2 บ้านท่อสมาน **ตำบล** เตาปูน **อำเภอ** สอง **จังหวัด** แพร่

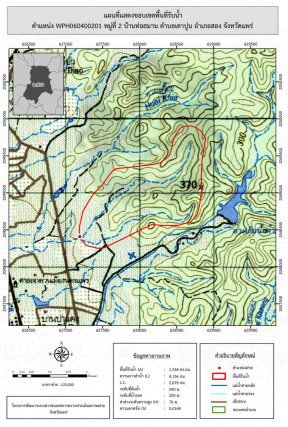
1. ส่วนป้องกันเหนือน้ำ : ☐ ใช้งานได้ดี ☐ ปานกลาง ☐ ทรุดโทรม	ตะกอนมีมาก	**2. ส่วนเหนือน้ำ :** ☐ ใช้งานได้ดี ☐ ปานกลาง ☑ ทรุดโทรม	ตะกอนมีมาก
3. ส่วนควบคุมน้ำ : ☐ ใช้งานได้ดี ☐ ปานกลาง ☑ ทรุดโทรม		**4. ส่วนท้ายน้ำ :** ☐ ใช้งานได้ดี ☐ ปานกลาง ☑ ทรุดโทรม	ตะกอนมีน้อย

พื้นที่รับน้ำของฝายและข้อมูลประกอบ		สภาพโดยรวมของฝายและแนวทางแก้ไขปรับปรุงเบื้องต้น
	<u>ข้อมูลพื้นที่รับน้ำของฝาย</u> A = 1.54 ตารางกิโลเมตร L = 4.16 กิโลเมตร LC = 2.08 กิโลเมตร H = 970 เมตร s = 0.02 c = 0.25 I = 100 มิลลิเมตร/ชั่วโมง Return period = 100 ปี อัตราการไหลสูงสุด = 10.6 ลบ.ม./วินาที	**สภาพโดยรวมของฝาย** เป็นฝาย คอนกรีตที่ก่อสร้างโดย อบจ.แพร่ มีอายุมากกว่า 10 ปี มีสภาพในแต่ละส่วนดังนี้ ส่วน Protection เหนือน้ำ : ไม่มี ส่วนเหนือน้ำ : ไม่สามารถมองเห็น ส่วนควบคุมน้ำ : มีการกัดเซาะ ทรุดตัว แตกร้าว มีรูโพรง รั่ว และมีการเคลื่อนตัวปานกลาง มีวัชพืชขึ้นปานกลาง (เป็นการกัดเซาะด้านข้าง รวมถึงรั่วลอดใต้ตัวฝาย) ส่วนท้ายน้ำ : มีการกัดเซาะ ทรุดตัว แตกร้าว มีรูโพรง รั่ว และมีการเคลื่อนตัวปานกลาง มีวัชพืชขึ้นปานกลาง ส่วน Protection ท้ายน้ำ : ไม่มี ระบบส่งน้ำ : มีสภาพตะกอนหน้าฝาย : ไม่มี **แนวทางแก้ไขปรับปรุงเบื้องต้น** ควรรื้อถอน และก่อสร้างใหม่ในรูปแบบ และขนาดที่เหมาะสม
