การตรวจสภาพฝายและแนวทางแก้ไขปรับปรุงเพื่อเพิ่มประสิทธิภาพฝาย

รหัสฝายที่ : WPH060400401

ชื่อฝาย **ชื่อลำน้ำ** ผากั๊ด **ลำน้ำสาขาของ** แม่สอง/แม่น้ำยม **ประเภทลำน้ำ** ลำห้วย **วันที่สำรวจ** 21 พ.ค. 68

หมู่บ้าน หมู่ที่ 4 บ้านนาไร่เดียว **ตำบล** เตาปูน **อำเภอ** สอง **จังหวัด** แพร่

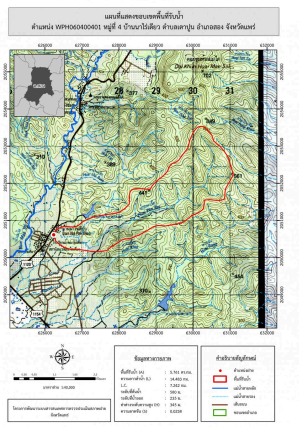
เป็นฝายในความรับผิดชอบ อบต.เตาปูน มีอายุมากกว่า 20 ปี มีสภาพในแต่ละส่วนดังนี้ ส่วน Protection เหนือน้ำ : ไม่มี ส่วนเหนือน้ำ : ปกติมีวัชพืชขึ้นน้อย ส่วนควบคุมน้ำ : ปกติมีวัชพืชขึ้นน้อย ส่วนท้ายน้ำ : มีการกัดเซาะ ทรุดตัว แตกร้าว มีรูโพรง และมีการเคลื่อนปานกลาง ส่วน Protection ท้ายน้ำ : ไม่มี ระบบส่งน้ำ : ไม่มี มีสภาพตะกอนหน้าฝาย : มาก

ควรปรับปรุงส่วนท้ายน้ำที่เกิดการกัดเซาะ โดยการรื้อถอนนเศษปูนออก และถมบดอัดใหม่จากนั้นจึงเทคอนกรีตทับหน้าพร้อมกับอาอาคารสลายพลังงาน
