การตรวจสภาพฝายและแนวทางแก้ไขปรับปรุงเพื่อเพิ่มประสิทธิภาพฝาย

รหัสฝายที่ : WPH060400901

ชื่อฝาย **ชื่อลำน้ำ** แม่สอง **ลำน้ำสาขาของ** แม่น้ำยม **ประเภทลำน้ำ** ลำห้วย **วันที่สำรวจ** 21 พ.ค. 68

หมู่บ้าน หมู่ที่ 9 บ้านท่อสมาน **ตำบล** เตาปูน **อำเภอ** สอง **จังหวัด** แพร่

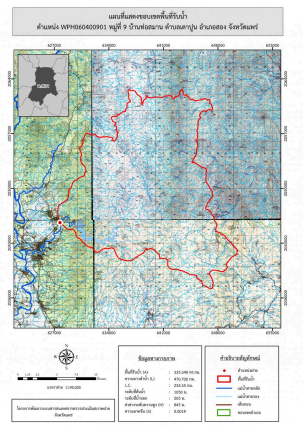
เป็นฝายแกนดินซีเมนต์ก่อสร้างโดย อบจ.แพร่ อายุ 1 ปี มีสภาพในแต่ละส่วนดังนี้ ส่วน Protection เหนือน้ำ : ปกติ ส่วนเหนือน้ำ : ปกติส่วนควบคุมน้ำ : ปกติ ส่วนท้ายน้ำ : ปกติ ส่วน Protection ท้ายน้ำ : ปกติ ระบบส่งน้ำ : ไม่มี มีสภาพตะกอนหน้าฝาย : น้อย

มีสภาพโดยรวมปกติ ควรวางมาตรการขุดลอก และกำจัดวัชพืชตามเวลาที่เหมาะสม
