การตรวจสภาพฝายและแนวทางแก้ไขปรับปรุงเพื่อเพิ่มประสิทธิภาพฝาย

รหัสฝายที่ : WPH060401001

ชื่อฝาย กระทิงแดง **ชื่อลำน้ำ** แม่สอง **ลำน้ำสาขาของ** แม่น้ำยม **ประเภทลำน้ำ** ลำห้วย **วันที่สำรวจ** 21 พ.ค. 68

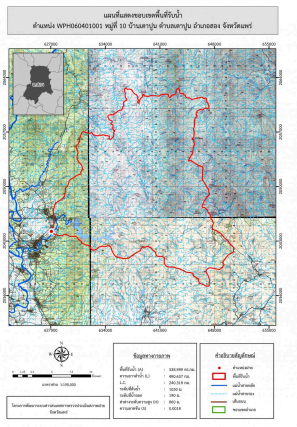
เป็นฝายที่ก่อสร้างโดยชาวบ้านใช้ในการผลิตประปาหมู่บ้าน มีสภาพในแต่ละส่วนดังนี้ ส่วน Protection เหนือน้ำ : ไม่มี ส่วนเหนือน้ำ : ไม่มี ส่วนควบคุมน้ำ : มีการกัดเซาะทรุดตัวปานกลาง มีรูโพรง รั่ว และมีการเคลื่อนตัวน้อย ส่วนท้ายน้ำ : มีการกัดเซาะทรุดตัวปานกลาง มีรูโพรง รั่ว และมีการเคลื่อนตัวน้อย ส่วน Protection ท้ายน้ำ : ไม่มี ระบบส่งน้ำ : ไม่มี มีสภาพตะกอนหน้าฝาย : ปานกลาง

เนื่องจากสภาพฝายค่อนข้างเก่า และทรุดโทรมอาจไม่คุ้มค่าในการปรับปรุง สามารถใช้งานต่อไปได้หากในอนาคตตรวจพบความเสียหายเพิ่มขึ้นควรพิจารณารื้อถอนและก่อสร้างใหม่ในรูแบบ และขนาดที่เหมาะสม
