การตรวจสภาพฝายและแนวทางแก้ไขปรับปรุงเพื่อเพิ่มประสิทธิภาพฝาย

รหัสฝายที่ : WPH060500801

ชื่อฝาย **ชื่อลำน้ำ** ห้วยหูช้าง **ลำน้ำสาขาของ** แม่น้ำยม **ประเภทลำน้ำ** ลำห้วย **วันที่สำรวจ** 21 พ.ค. 68

หมู่บ้าน หมู่ที่ 8 บ้านหนองเสี้ยว **ตำบล** หัวเมือง **อำเภอ** สอง **จังหวัด** แพร่

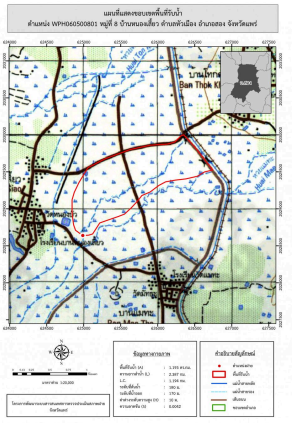
1. ส่วนป้องกันเหนือน้ำ : ☐ ใช้งานได้ดี ☐ ปานกลาง ☐ ทรุดโทรม	ตะกอนมีน้อย	**2. ส่วนเหนือน้ำ :** ☐ ใช้งานได้ดี ☐ ปานกลาง ☐ ทรุดโทรม	ตะกอนมีน้อย
3. ส่วนควบคุมน้ำ : ☑ ใช้งานได้ดี ☐ ปานกลาง ☐ ทรุดโทรม		**4. ส่วนท้ายน้ำ :** ☑ ใช้งานได้ดี ☐ ปานกลาง ☐ ทรุดโทรม	ตะกอนมีน้อย

5. ส่วนป้องกันท้ายน้ำ : ☐ ใช้งานได้ดี ☐ ปานกลาง ☐ ทรุดโทรม	ตะกอนมีน้อย	**6. ระบบส่งน้ำ :** ☐ ใช้งานได้ดี ☐ ปานกลาง ☐ ทรุดโทรม

พื้นที่รับน้ำของฝายและข้อมูลประกอบ		สภาพโดยรวมของฝายและแนวทางแก้ไขปรับปรุงเบื้องต้น
	ข้อมูลพื้นที่รับน้ำของฝาย A = 1.19 ตารางกิโลเมตร L = 2.39 กิโลเมตร LC = 1.19 กิโลเมตร H = 10 เมตร s = 0 c = 0.25 I = 100 มิลลิเมตร/ชั่วโมง Return period = 100 ปี อัตราการไหลสูงสุด = 8.29 ลบ.ม./วินาที	**สภาพโดยรวมของฝาย** เป็นฝาย มข.2527 ก่อสร้างโดยที่ว่าการอำเภอสองเมื่อปี พ.ศ.2560 มีอายุ 8 ปี มีสภาพในแต่ละส่วนดังนี้ ส่วน Protection เหนือน้ำ : ไม่มี ส่วนเหนือน้ำ : ไม่มี ส่วนควบคุมน้ำ : ปกติ ส่วนท้ายน้ำ : ปกติ ส่วน Protection ท้ายน้ำ : ไม่มี ระบบส่งน้ำ : ไม่มี มีสภาพตะกอนหน้าฝาย : น้อย **แนวทางแก้ไขปรับปรุงเบื้องต้น** มีสภาพโดยรวมปกติ สามารถใช้งานต่อไปได้ ควรวางมาตรการขุดลอกและกำจัดวัชพืชตามเวลาที่เหมาะสม
