การตรวจสภาพฝายและแนวทางแก้ไขปรับปรุงเพื่อเพิ่มประสิทธิภาพฝาย

รหัสฝายที่ : WPH060501101

ชื่อฝาย **ชื่อลำน้ำ** เหมืองกลาง **ลำน้ำสาขาของ** แม่น้ำยม **ประเภทลำน้ำ** ลำเหมือง **วันที่สำรวจ** 21 พ.ค. 68

หมู่บ้าน หมู่ที่ 11 บ้านวังฟ่อน **ตำบล** หัวเมือง **อำเภอ** สอง **จังหวัด** แพร่

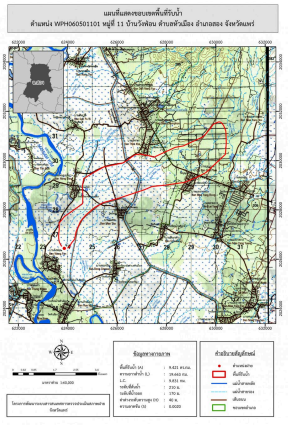
1. ส่วนป้องกันเหนือน้ำ : ☐ ใช้งานได้ดี ☐ ปานกลาง ☐ ทรุดโทรม ตะกอนมีน้อย	**2. ส่วนเหนือน้ำ :** ☐ ใช้งานได้ดี ☐ ปานกลาง ☐ ทรุดโทรม ตะกอนมีน้อย
3. ส่วนควบคุมน้ำ : ☑ ใช้งานได้ดี ☐ ปานกลาง ☐ ทรุดโทรม	**4. ส่วนท้ายน้ำ :** ☑ ใช้งานได้ดี ☐ ปานกลาง ☐ ทรุดโทรม ตะกอนมีน้อย

5. ส่วนป้องกันท้ายน้ำ : ☐ ใช้งานได้ดี ☐ ปานกลาง ☐ ทรุดโทรม ตะกอนมีน้อย	**6. ระบบส่งน้ำ :** ☐ ใช้งานได้ดี ☐ ปานกลาง ☐ ทรุดโทรม

พื้นที่รับน้ำของฝายและข้อมูลประกอบ		สภาพโดยรวมของฝายและแนวทางแก้ไขปรับปรุงเบื้องต้น
	ข้อมูลพื้นที่รับน้ำของฝาย A = 9.42 ตารางกิโลเมตร L = 19.66 กิโลเมตร LC = 9.83 กิโลเมตร H = 40 เมตร s = 0 c = 0.25 I = 25 มิลลิเมตร/ชั่วโมง Return period = 100 ปี อัตราการไหลสูงสุด = 16.37 ลบ.ม./วินาที	**สภาพโดยรวมของฝาย** เป็นฝาย มข.2527 ก่อสร้างโดยที่ว่าการอำเภอสองเมื่อปี พ.ศ.2560 มีอายุ 8 ปี มีสภาพในแต่ละส่วนดังนี้ ส่วน Protection เหนือน้ำ : ไม่มี ส่วนเหนือน้ำ : ไม่มี ส่วนควบคุมน้ำ : ปกติ ส่วนท้ายน้ำ : ปกติ ส่วน Protection ท้ายน้ำ : ไม่มี ระบบส่งน้ำ : ไม่มี มีสภาพตะกอนหน้าฝาย : น้อย **แนวทางแก้ไขปรับปรุงเบื้องต้น** มีสภาพโดยรวมปกติ สามารถใช้งานต่อไปได้ ควรวางมาตรการขุดลอกและกำจัดวัชพืชตามเวลาที่เหมาะสม
