การตรวจสภาพฝายและแนวทางแก้ไขปรับปรุงเพื่อเพิ่มประสิทธิภาพฝาย

รหัสฝายที่ : WPH060501201

ชื่อฝาย **ชื่อลำน้ำ** ห้วย **ลำน้ำสาขาของ** แม่น้ำยม **ประเภทลำน้ำ** ลำห้วย **วันที่สำรวจ** 21 พ.ค. 68

หมู่บ้าน หมู่ที่ 12 บ้านวังฟ่อน **ตำบล** หัวเมือง **อำเภอ** สอง **จังหวัด** แพร่

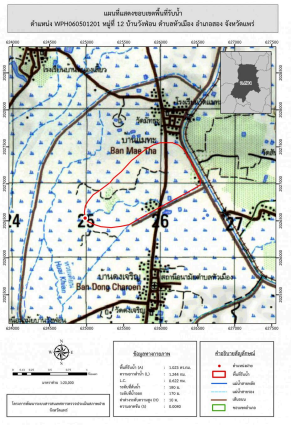
1. ส่วนป้องกันเหนือน้ำ : ☐ ใช้งานได้ดี ☐ ปานกลาง ☐ ทรุดโทรม — ตะกอนมีมาก

2. ส่วนเหนือน้ำ : ☐ ใช้งานได้ดี ☐ ปานกลาง ☐ ทรุดโทรม — ตะกอนมีมาก

3. ส่วนควบคุมน้ำ : ☑ ใช้งานได้ดี ☐ ปานกลาง ☐ ทรุดโทรม

4. ส่วนท้ายน้ำ : ☑ ใช้งานได้ดี ☐ ปานกลาง ☐ ทรุดโทรม — ตะกอนมีน้อย

5. ส่วนป้องกันท้ายน้ำ : ☐ ใช้งานได้ดี ☐ ปานกลาง ☐ ทรุดโทรม — ตะกอนมีน้อย

พื้นที่รับน้ำของฝายและข้อมูลประกอบ		สภาพโดยรวมของฝายและแนวทางแก้ไขปรับปรุงเบื้องต้น
	ข้อมูลพื้นที่รับน้ำของฝาย A = 1.02 ตารางกิโลเมตร L = 1.24 กิโลเมตร LC = 0.62 กิโลเมตร H = 10 เมตร s = 0.01 c = 0.25 I = 120 มิลลิเมตร/ชั่วโมง Return period = 100 ปี อัตราการไหลสูงสุด = 8.53 ลบ.ม./วินาที	**สภาพโดยรวมของฝาย** เป็นฝาย มข.2527 ก่อสร้างโดยที่ว่าการอำเภอสองเมื่อปี พ.ศ.2560 มีอายุ 8 ปี มีสภาพในแต่ละส่วนดังนี้ ส่วน Protection เหนือน้ำ : ไม่มี ส่วนเหนือน้ำ : ไม่มี ส่วนควบคุมน้ำ : ปกติ ส่วนท้ายน้ำ : ปกติ ส่วน Protection ท้ายน้ำ : ไม่มี ระบบส่งน้ำ : ไม่มี มีสภาพตะกอนหน้าฝาย : น้อย **แนวทางแก้ไขปรับปรุงเบื้องต้น** มีสภาพโดยรวมปกติ สามารถใช้งานต่อไปได้ ควรวางมาตรการขุดลอกและกำจัดวัชพืชตามเวลาที่เหมาะสม
