การตรวจสภาพฝายและแนวทางแก้ไขปรับปรุงเพื่อเพิ่มประสิทธิภาพฝาย

รหัสฝายที่ : WPH060501301

ชื่อฝาย **ชื่อลำน้ำ** ห้วยเคียนเหนือ **ลำน้ำสาขาของ** แม่น้ำยม **ประเภทลำน้ำ** ลำห้วย **วันที่สำรวจ** 21 พ.ค. 68

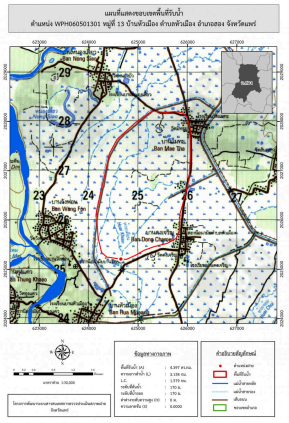
1. ส่วนป้องกันเหนือน้ำ : ☐ ใช้งานได้ดี ☐ ปานกลาง ☐ ทรุดโทรม ตะกอนมีน้อย	**2. ส่วนเหนือน้ำ :** ☐ ใช้งานได้ดี ☐ ปานกลาง ☐ ทรุดโทรม ตะกอนมีน้อย
3. ส่วนควบคุมน้ำ : ☑ ใช้งานได้ดี ☐ ปานกลาง ☐ ทรุดโทรม	**4. ส่วนท้ายน้ำ :** ☑ ใช้งานได้ดี ☐ ปานกลาง ☐ ทรุดโทรม ตะกอนมีน้อย

พื้นที่รับน้ำของฝายและข้อมูลประกอบ		สภาพโดยรวมของฝายและแนวทางแก้ไขปรับปรุงเบื้องต้น
	ข้อมูลพื้นที่รับน้ำของฝาย A = 4.4 ตารางกิโลเมตร L = 3.16 กิโลเมตร LC = 1.58 กิโลเมตร H = 1 เมตร s = 0 c = 0.25 I = 55 มิลลิเมตร/ชั่วโมง Return period = 100 ปี อัตราการไหลสูงสุด = 16.81 ลบ.ม./วินาที	**สภาพโดยรวมของฝาย** เป็นฝาย มข.2527 ก่อสร้างโดยที่ว่าการอำเภอสอง มีอายุมากกว่า 20 ปี มีสภาพในแต่ละส่วนดังนี้ ส่วน Protection เหนือน้ำ : ไม่มี ส่วนเหนือน้ำ : ไม่มี ส่วนควบคุมน้ำ : ปกติ ส่วนท้ายน้ำ : ปกติ ส่วน Protection ท้ายน้ำ : ไม่มี ระบบส่งน้ำ : ไม่มี มีสภาพตะกอนหน้าฝาย : น้อย **แนวทางแก้ไขปรับปรุงเบื้องต้น** มีสภาพโดยรวมปกติ สามารถใช้งานต่อไปได้ ควรวางมาตรการขุดลอกและกำจัดวัชพืชตามเวลาที่เหมาะสม
