# การตรวจสภาพฝายและแนวทางแก้ไขปรับปรุงเพื่อเพิ่มประสิทธิภาพฝาย

**รหัสฝายที่ :** WPH060600101

**ชื่อฝาย** **ชื่อลำน้ำ** ห้วยริน **ลำน้ำสาขาของ** แม่สิกิ่น/แม่น้ำยม **ประเภทลำน้ำ** ลำห้วย **วันที่สำรวจ** 28 พ.ค. 68

**หมู่บ้าน** หมู่ที่ 1 บ้านดอนชัย **ตำบล** สะเอียบ **อำเภอ** สอง **จังหวัด** แพร่

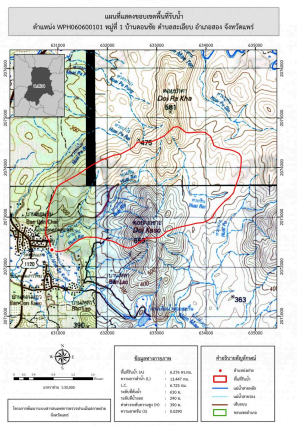
เป็นฝาย คสล. ในความรับผิดชอบของ อบต.สะเอียบ ถ่ายโอนจากที่ว่าการอำเภอสอง อายุมากกว่า 20 ปี มีสภาพในแต่ละส่วนดังนี้ ส่วน Protection เหนือน้ำ : ไม่มี ส่วนเหนือน้ำ : ไม่มี ส่วนควบคุมน้ำ : มีการกัดเซาะ ทรุดตัว และแตกร้าวน้อย โดยรวมยังปกติสามารถใช้งานได้ มีวัชพืชขึ้นน้อย ส่วนท้ายน้ำ : มีการกัดเซาะ ทรุดตัว และแตกร้าวน้อย โดยรวมยังปกติสามารถใช้งานได้ มีวัชพืชขึ้นน้อย ส่วน Protection ท้ายน้ำ : ไม่มี ระบบส่งน้ำ : ปกติสามารถใช้งานได้ มีสภาพตะกอนหน้าฝาย : มาก

เนื่องจากสภาพฝายค่อนข้างเก่า และทรุดโทรมอาจไม่คุ้มค่าในการปรับปรุง สามารถใช้งานต่อไปได้หากในอนาคตตรวจพบความเสียหายเพิ่มขึ้นควรพิจารณารื้อถอน และก่อสร้างใหม่ในรูปแบบ และขนาดที่เหมาะสม
